別紙 11 健全度調査票（建築物）

健全度調査票（建築物）			
管理番号	63-303-002 パーゴラ	 	
公園名	米の宮公園		
公園施設種類	休養施設		
公園施設名	休憩所（パーゴラ）		
施設リスト管理番号	K44		
数量	1棟		
規模	16.00m ²		
主要部材	鉄筋コンクリート造（柱）+木造（梁、屋根）		
設置年度	2001		
経過年数	21		
処分制限期間			
管理類型	予防保全型	撮影日 2022年3月15日	
利用・管理状況の管理者の意向	一般的な公園の管理レベルで管理している公園内の施設である		
基準適合状況（安全設計、バリアフリー法）への適合			
安全指針			
バリアフリー法			
健全度（A>B>C>D：Aが一番健全）	調査日（第1回）2022年3月15日		
健全度判定	Ⓐ・B・C・D	指標考慮	高・Ⓓ 緊急度判定
利用禁止の判定	利用禁止とする Ⓓ（利用禁止としない）		
劣化状況			
	劣化状況	構造材	消耗材
建築物外部	特になし		特になし
屋上・屋根	該当なし		該当なし
建築物内部	特になし		特になし
各種設備	該当なし		該当なし
美観状況			
外部および内部に劣化、損傷は見られない。			
その他健全度判定における特記事項			
全体的に健全である。

健全度調査票（建築物）

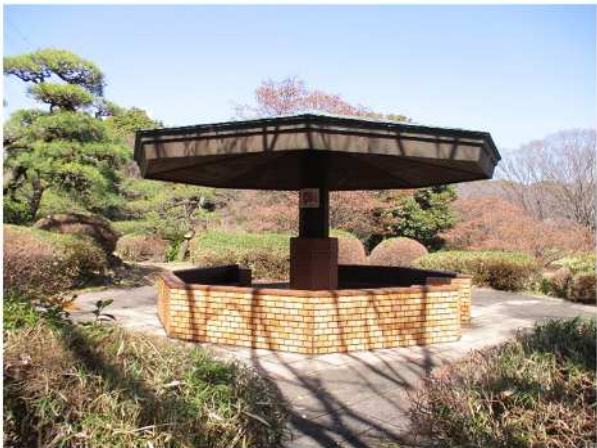
管理番号	66-302-001 四阿

公園名	中央公園		
公園施設種類	休養施設		
公園施設名	休憩所（四阿）		
施設リスト管理番号	K2		
数量	1棟		
規模	18.93㎡		
主要部材	木造		
設置年度	1987		
経過年数	35		
処分制限期間			
管理類型	予防保全型		撮影日 2022年3月14日
利用・管理状況の管理者の意向	一般的な公園の管理レベルで管理している公園内の施設である		
基準適合状況（安全設計、バリアフリー法）への適合			
安全指針			
バリアフリー法			
健全度（A>B>C>D：Aが一番健全）	調査日（第1回）2022年3月14日		
健全度判定	A・ <u>B</u> ・C・D	指標考慮	高・ <u>低</u> 緊急度判定 高・中・ <u>低</u>
利用禁止の判定	利用禁止とする <u>利用禁止としない</u>		
劣化状況			
劣化状況	構造材	消耗材	
建築物外部	袖壁タイルに損傷が見られる	異常なし	
屋上・屋根	異常なし	異常なし	
建築物内部	異常なし	異常なし	
各種設備	該当なし	該当なし	
美観状況			
袖壁等一部タイルに損傷がみられるが、他は外部および内部に劣化、損傷は見られない。			
その他健全度判定における特記事項			
全体的に健全である。緊急の補修の必要性はないが、維持保全の管理の中で、タイルの張替等、補修が必要となる。

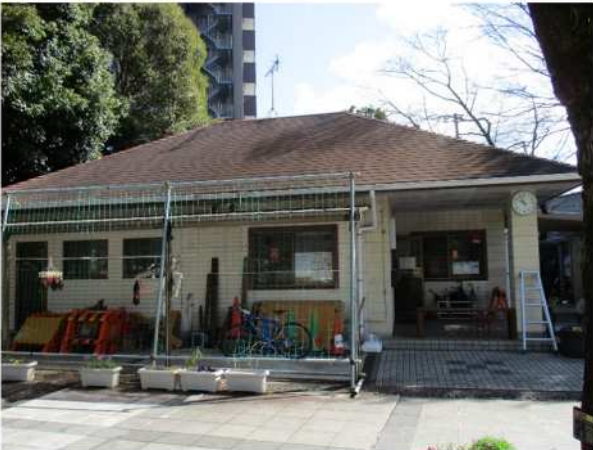
管理番号	66-805-001 管理事務所

公園名	中央公園	
公園施設種類	便益施設	
公園施設名	管理事務所	
施設リスト管理番号	C90	
数量	1棟	
規模	86.29㎡	
主要部材	鉄骨造+木造（屋根）	
設置年度	1991	
経過年数	31	
処分制限期間		
管理類型	予防保全型	
利用・管理状況 の管理者の意向	一般的な公園の管理レベルで管理している公園内の施設である	
基準適合状況（安全設計、バリアフリー法）への適合		
安全指針		
バリアフリー法		
健全度（A>B>C>D：Aが一番健全）	調査日（第1回）2022年3月14日	
健全度判定	A・(B)・C・D	指標考慮 高・(低) 緊急度判定 高・中・(低)
利用禁止の判定	利用禁止とする (利用禁止としない)	
劣化状況		
劣化状況	構造材	消耗材
建築物外部	異常なし	異常なし
屋上・屋根	一部破損が見られる	異常なし
建築物内部	一部破損が見られる	異常なし
各種設備	異常なし	異常なし
美観状況		
外部および内部に大きな劣化、損傷は見られない。 また各種設備についても損傷、故障はみられない。		
その他健全度判定における特記事項		
全体的に健全である。緊急の補修の必要性はないが、維持保全の管理の中で、軒樋については清掃や劣化部分の補修が必要となる。
