応接棟 仮設工事写真

# 令和7年度 国重要文化財「古谿荘」 玄関棟ほか 8 棟建造物保存修理工事 現場公開

# 古谿荘 修理工事内容

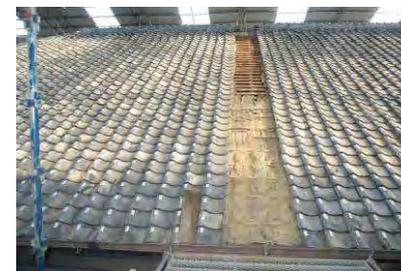
▲応接棟の瓦解体  
全ての瓦に番号を付けて解体

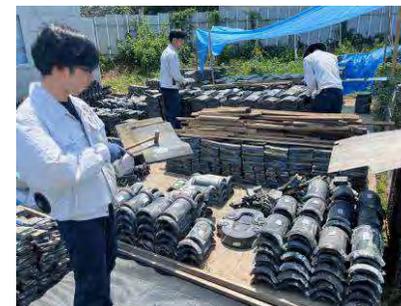
▲応接棟の瓦解体後の調査  
全ての瓦の破損、製造元、時代を調査

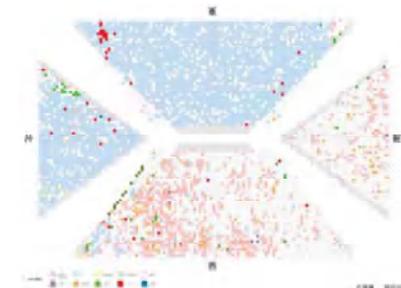
▲応接棟全面瓦調査  
刻印の分布で傾向を分析

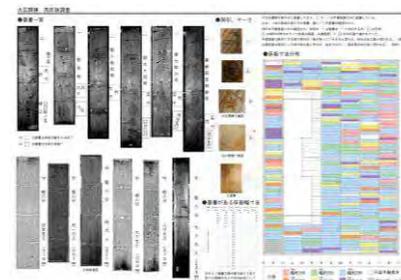
▲大広間棟床板調査  
墨書から製材や輸送の過程を考察

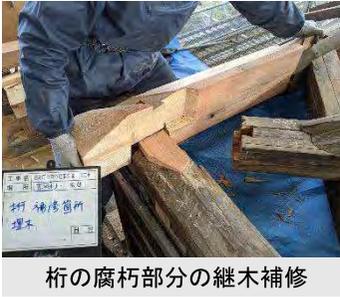
シロアリ被害が大きかったため、詳細な調査を実施し、健全部は活かしつつ、埋木(うめき)・矧木(はぎき)・継木(つぎき)による必要最小限の修理を行います。

桁の腐朽部分の継木補修

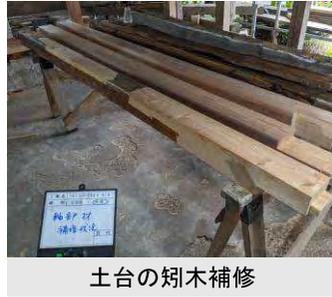
土台の矧木補修

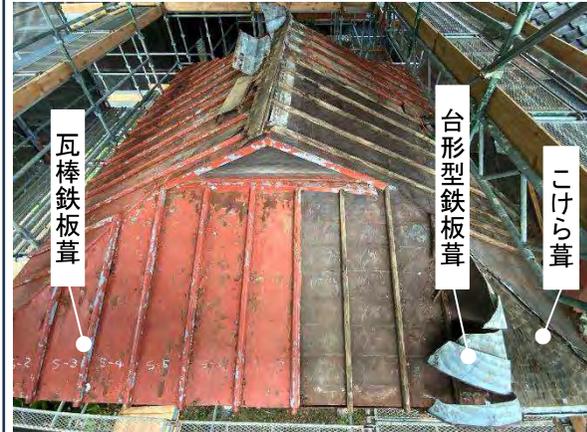
管理棟玄関の瓦棒鉄板葺(かわらぼうてっばんぶき)の金属屋根を解体していくと、下から富士型ともとれる台形の板金屋根が現れました。さらに、その板金屋根を解体すると、栗の木の板を細かく重ねたこけら葺が現れました。このように、屋根の形状が何度も環境に合わせて変更されたことがわかりました。今回の修理工事では、文化財指定時の姿(瓦棒鉄板葺)に戻すことに決定しました。

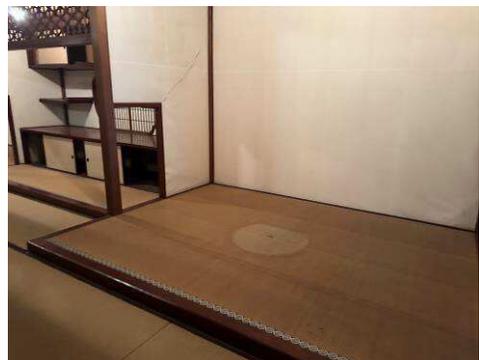
(修理前)

6畳一枚の大畳の下ではシロアリの被害が進んでおり、床材の保存修理が必要となっていました。

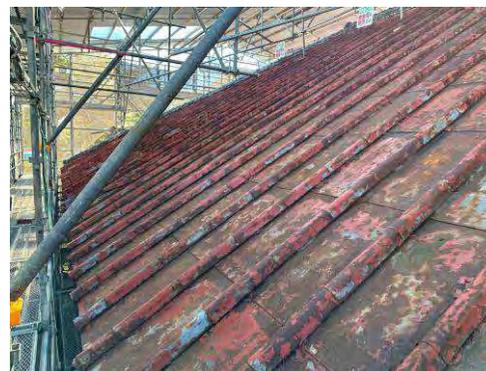
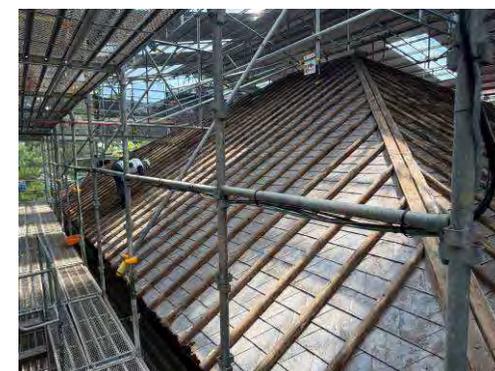
各棟で屋根の解体が進んでいます。広間棟では現状の瓦棒鉄板葺を外すと、管理棟玄関と同じ台形型鉄板葺が現れました。

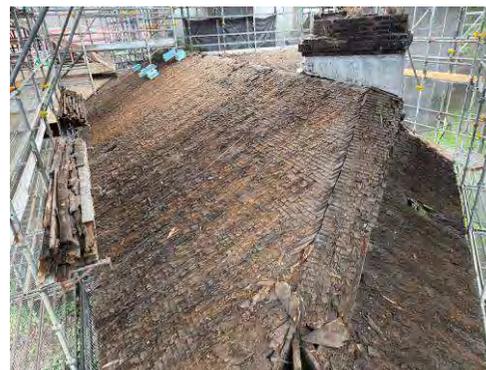
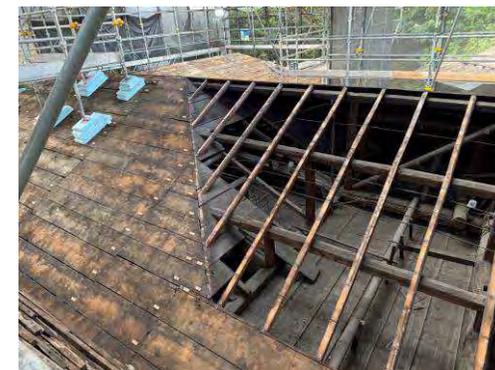
台所棟の屋根は、当初こけら葺と考えられていましたが、解体を進めると鉄板葺の痕跡が確認され、さらに野地板を外すと増築の跡が現れました。

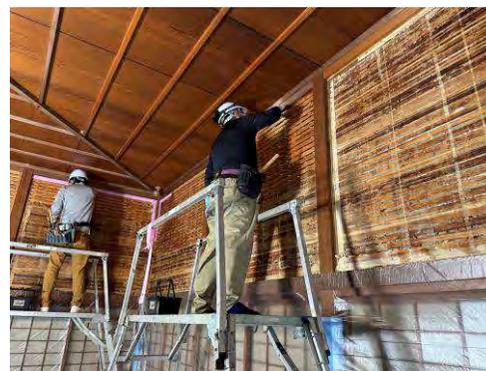
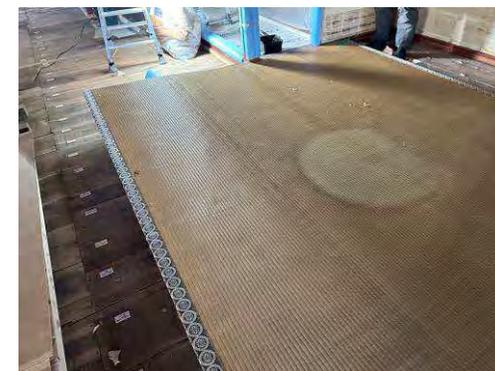
内部では壁紙を層ごとにめくり、解体調査を行っています。また6畳一枚の畳を保管庫に移動し、床の間の解体を進めました。
