調査報告書

令和5年度 富士市砂山公園プールFRP擬岩調査業務委託

空楽株式会社
有限会社エーデプラン

- 件名** : 令和5年度 富士市砂山公園プールFRP擬岩調査業務委託
- 場所** : 静岡県富士市田中新田275-9
- 業務期間** : 2024年1月22日～2月15日
- 施工** : 空楽株式会社、有限会社エーデプラン
- 調査方法** : 目視などによる調査を以下のエリアにて設定
- 1.メインマウンテン部
 - 2.中央岩部
 - 3.滝(機械室周り)部

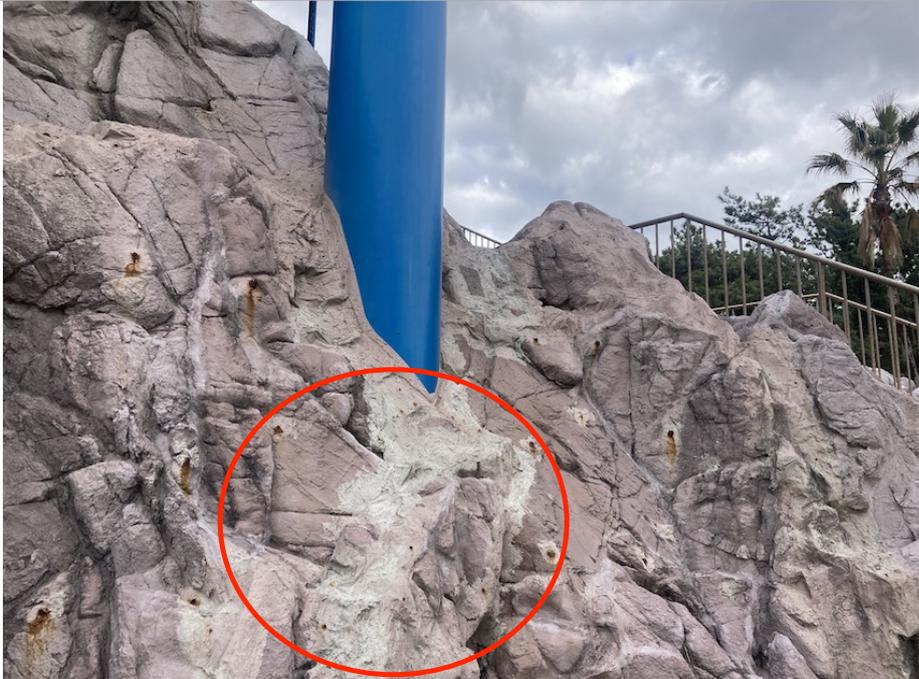
写真NO 4	4
	部位 正面下_右	正面下_右
	観察・所見 劣化Bが見られる。擬岩固定のナット部分の樹脂パテが剥落。

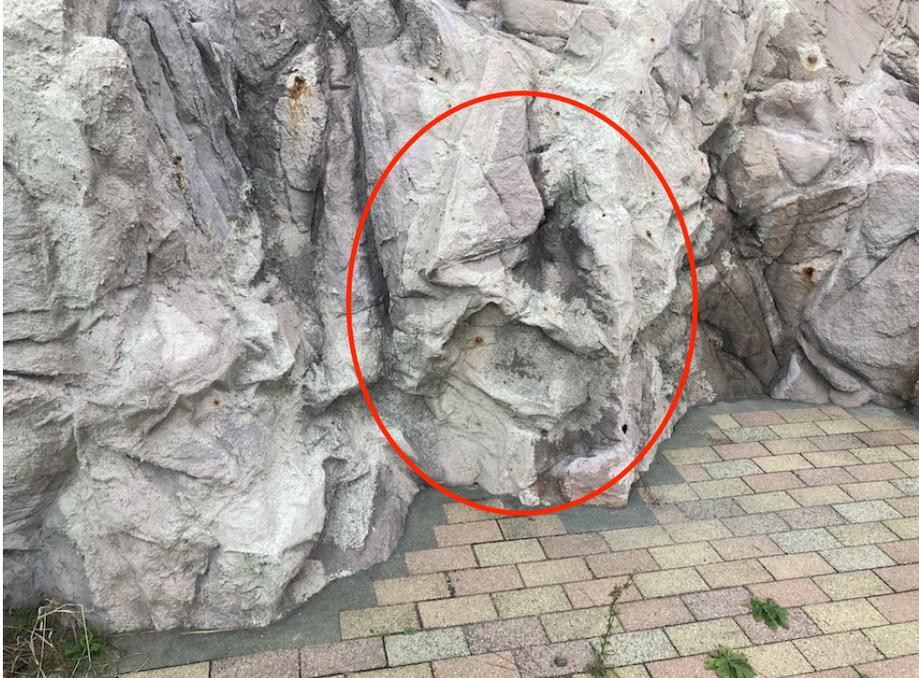
写真NO 5	5
	部位 正面下_中央	正面下_中央
	観察・所見 劣化Bが見られる。擬岩固定のナット部分の樹脂パテが剥落。

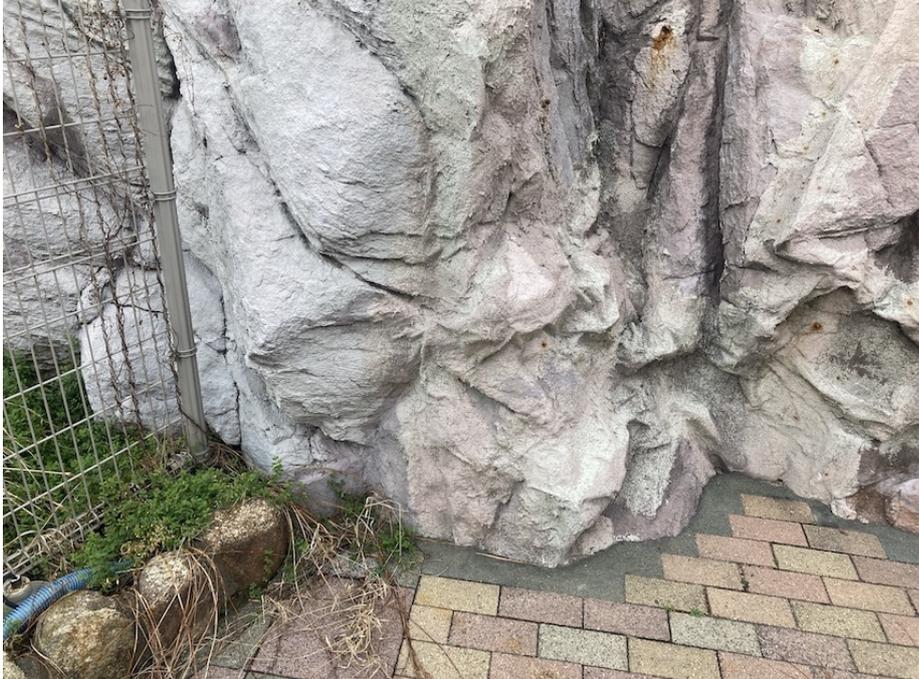
写真NO 6	6
	部位 正面下_中央	正面下_中央
	観察・所見 同上

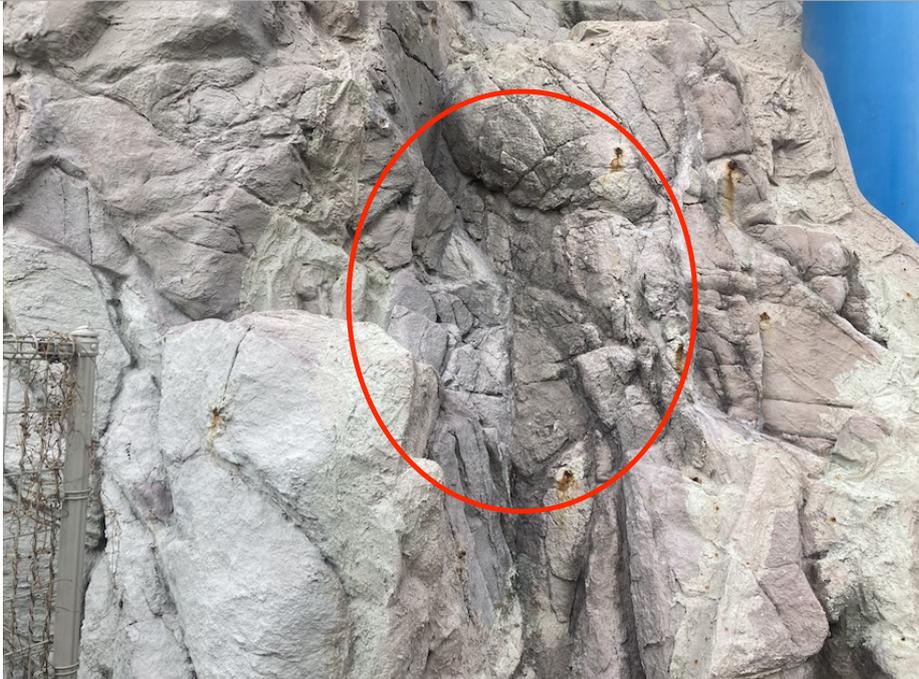
写真NO 7	7
	部位 正面下_中央	正面下_中央
	観察・所見 劣化Bが見られる。擬岩固定のナット部分の樹脂パテが剥落。

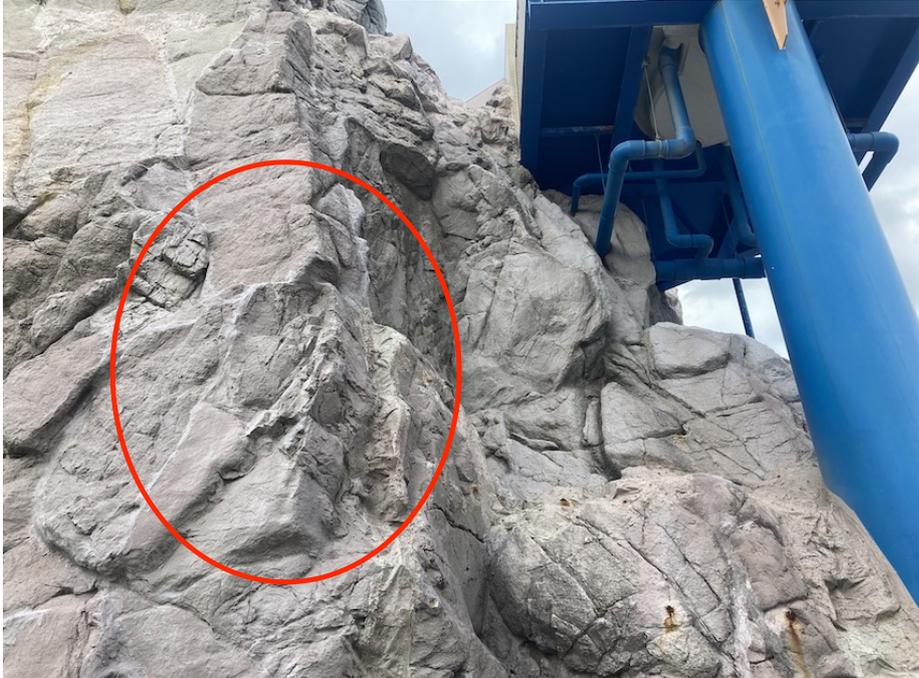
写真NO 8	8
	部位 正面中央_右	正面中央_右
	観察・所見 劣化Bが見られる。

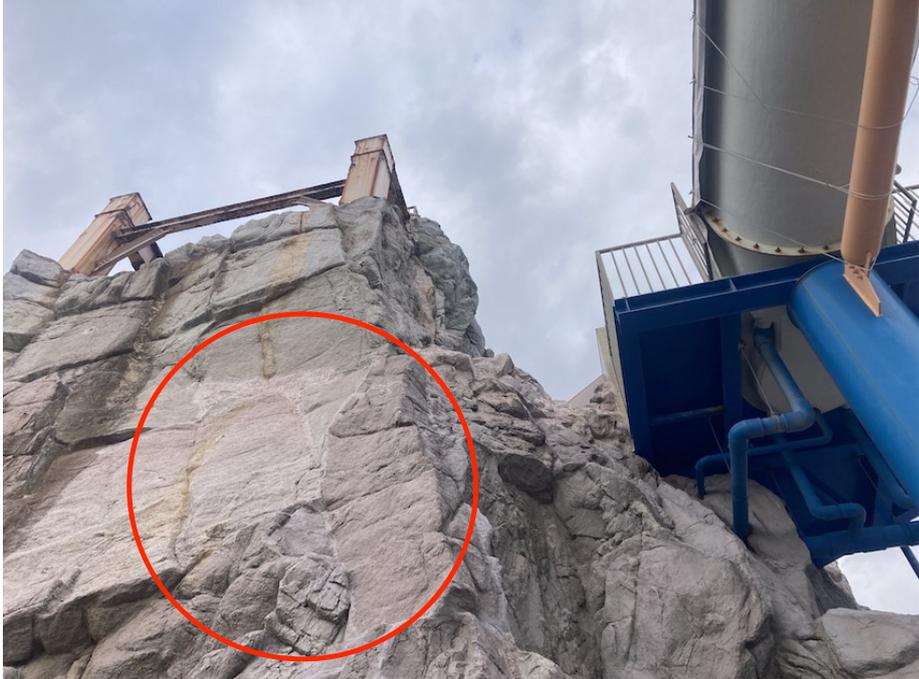
写真NO 9	9
	部位 正面上部_右	正面上部_右
	観察・所見 劣化Bが見られる。

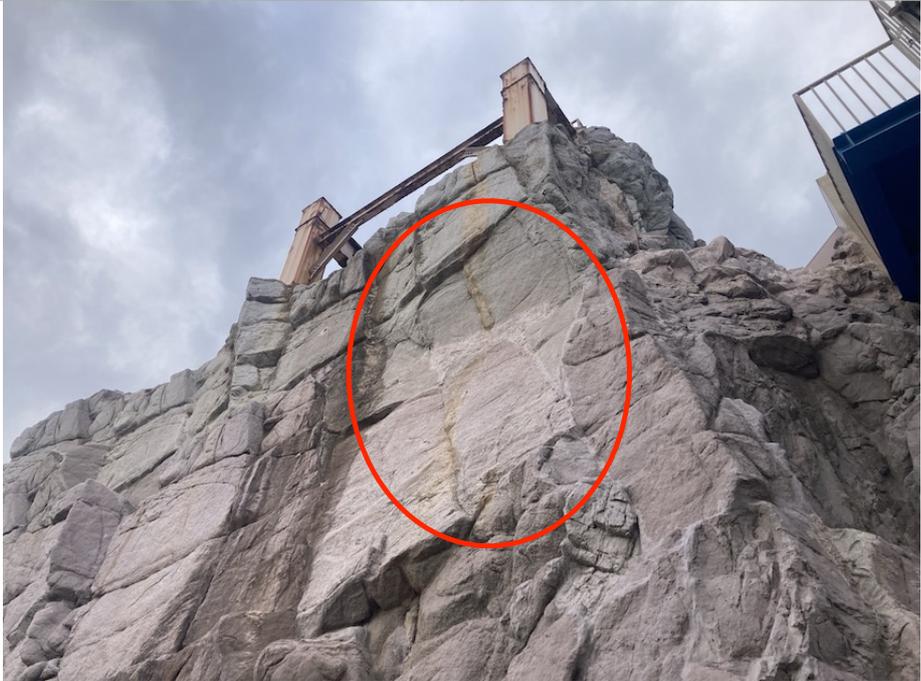
写真NO 10	部位 正面上部_中央
	観察・所見 劣化Bが見られる。

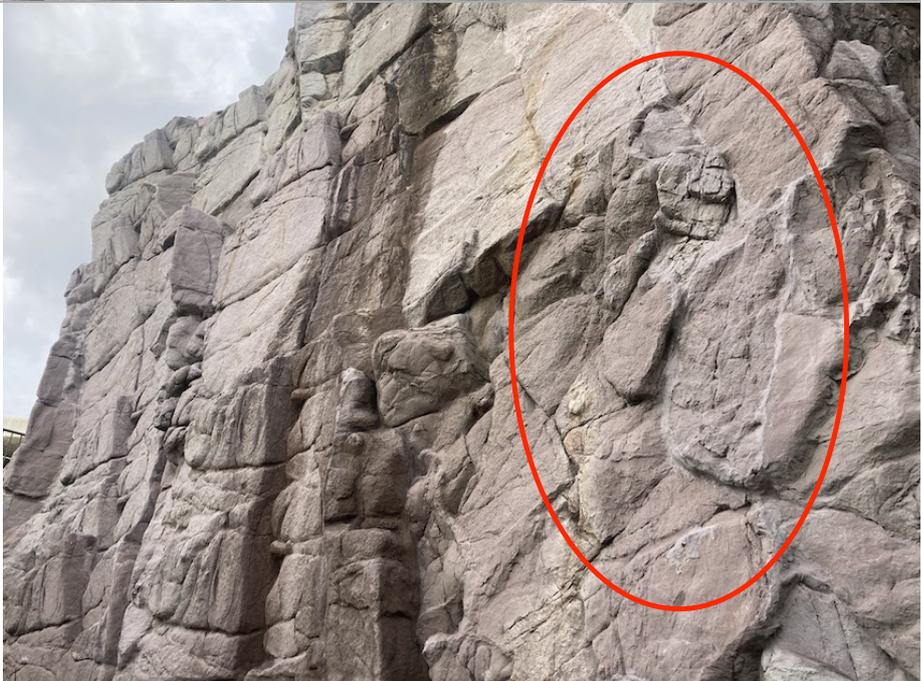
写真NO 11	部位 正面上部_中央
	観察・所見 劣化Bが見られる。

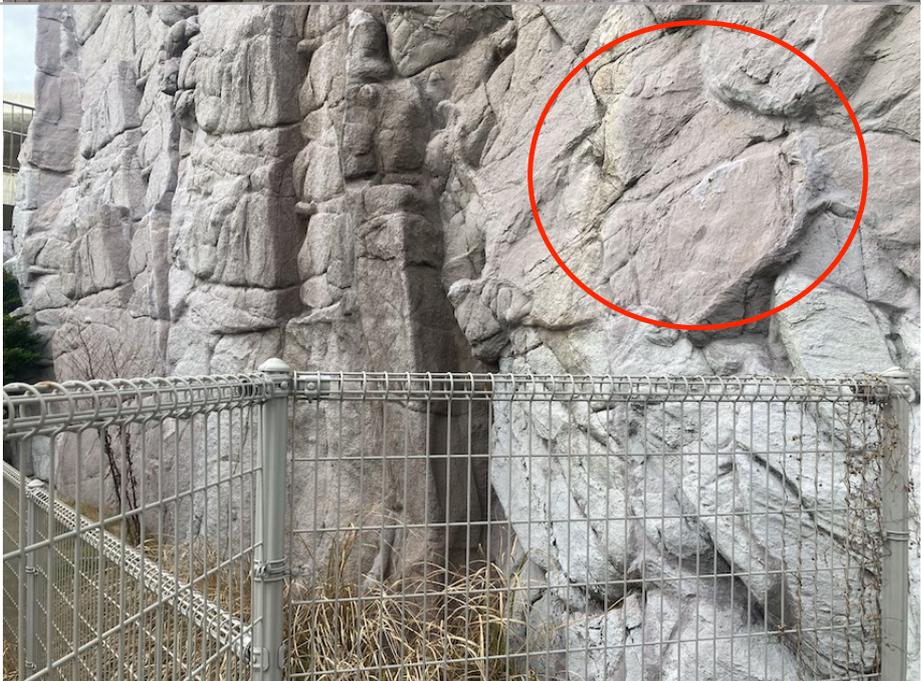
写真NO 12	部位 正面下部_左
	観察・所見 劣化Bが見られる。

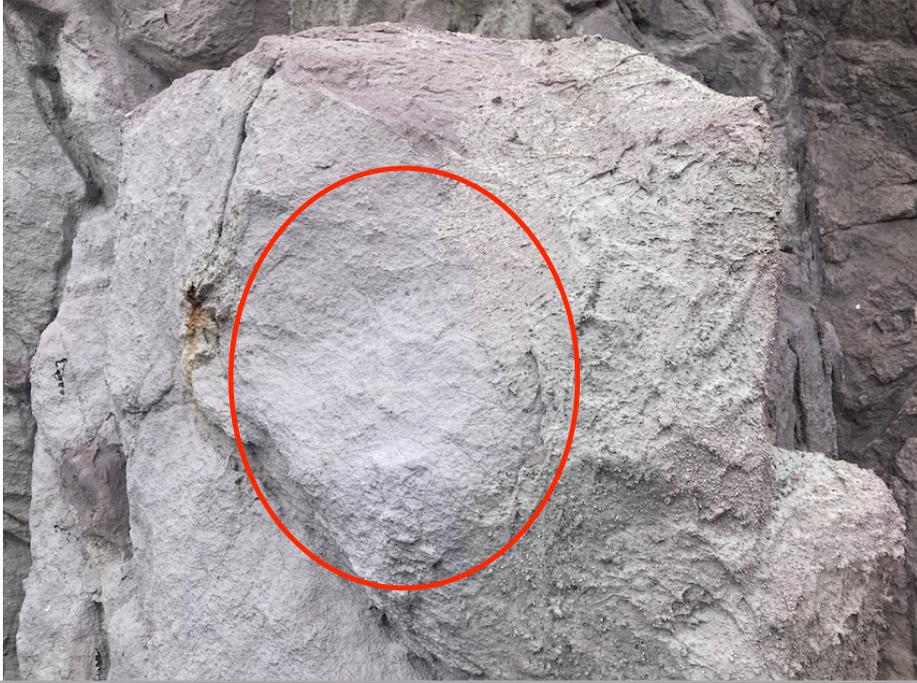
写真NO	13	
	部位	正面下部_左	
	<p>観察・所見</p> <p>劣化Bが見られる.クラックが見られる。</p>

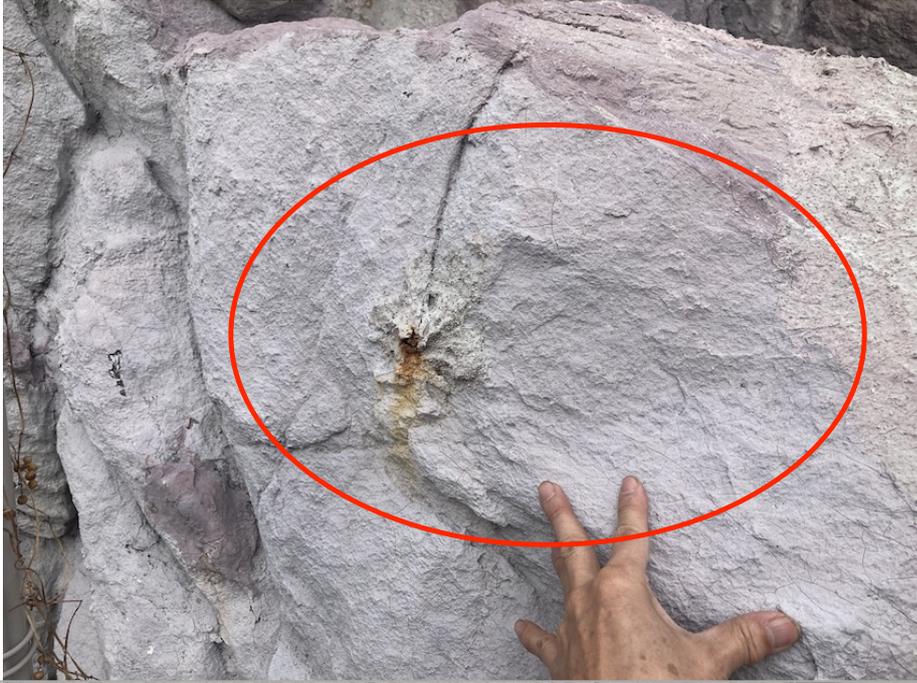
写真NO	14	
	部位	正面下部_左	
	<p>観察・所見</p> <p>劣化Bが見られる.クラックが見られる。</p>

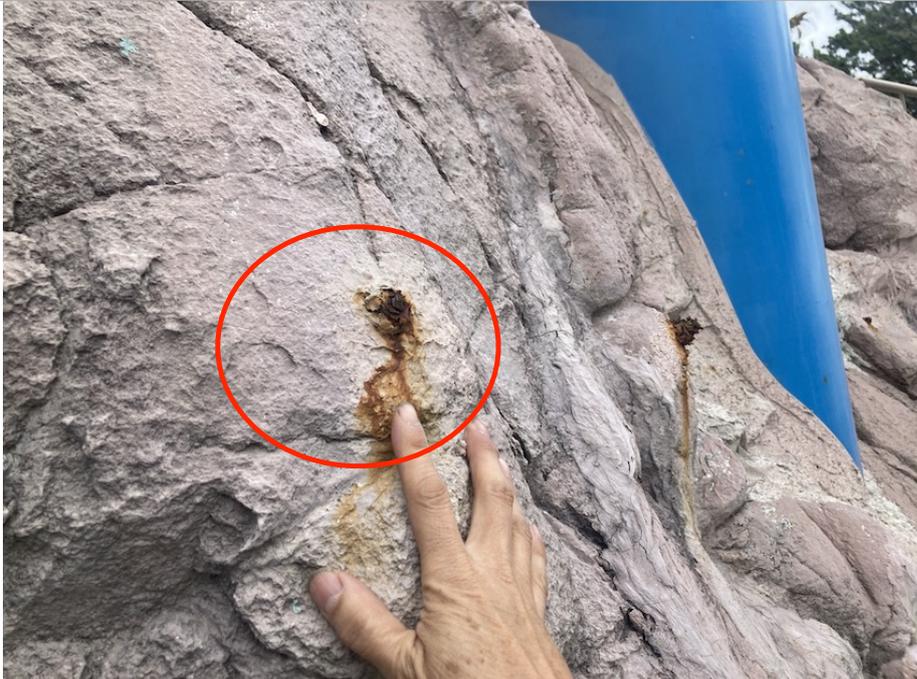
<table border="1"> <tr> <td>写真NO</td> <td>16</td> </tr> <tr> <td>部位</td> <td>正面下部_中央</td> </tr> <tr> <td colspan="2" style="text-align: center;">観察・所見</td> </tr> <tr> <td colspan="2">擬岩固定のナット部分の樹脂パテが剥落。サビが流出</td> </tr> </table>	写真NO	16	部位	正面下部_中央	観察・所見		擬岩固定のナット部分の樹脂パテが剥落。サビが流出	
写真NO	16								
部位	正面下部_中央								
観察・所見									
擬岩固定のナット部分の樹脂パテが剥落。サビが流出

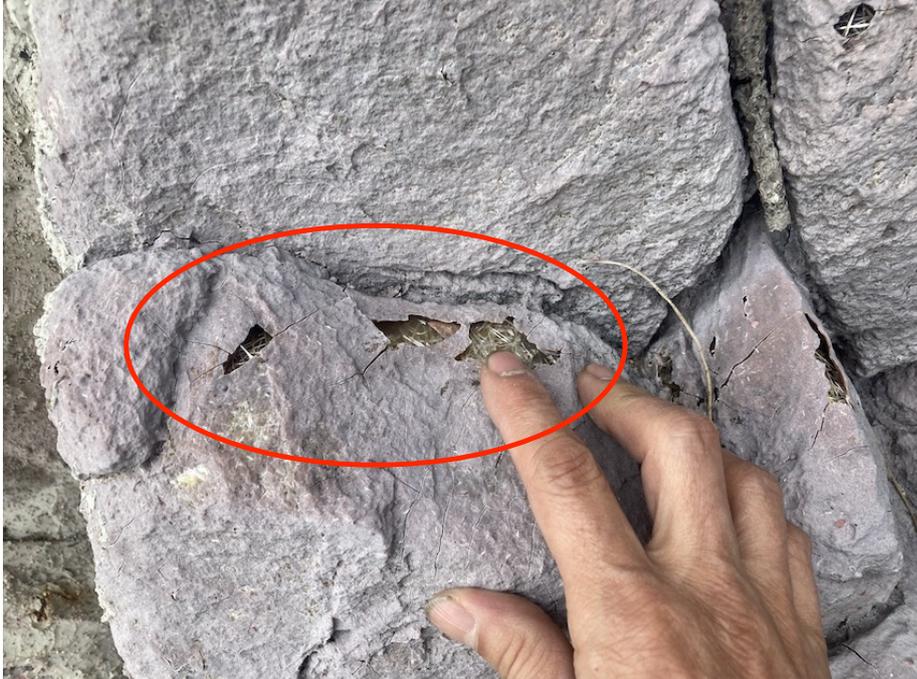
<table border="1"> <tr> <td>写真NO</td> <td>18</td> </tr> <tr> <td>部位</td> <td>正面下部_中央</td> </tr> <tr> <td colspan="2" style="text-align: center;">観察・所見</td> </tr> <tr> <td colspan="2">劣化Cが見られるが、部分製作不良</td> </tr> </table>	写真NO	18	部位	正面下部_中央	観察・所見		劣化Cが見られるが、部分製作不良

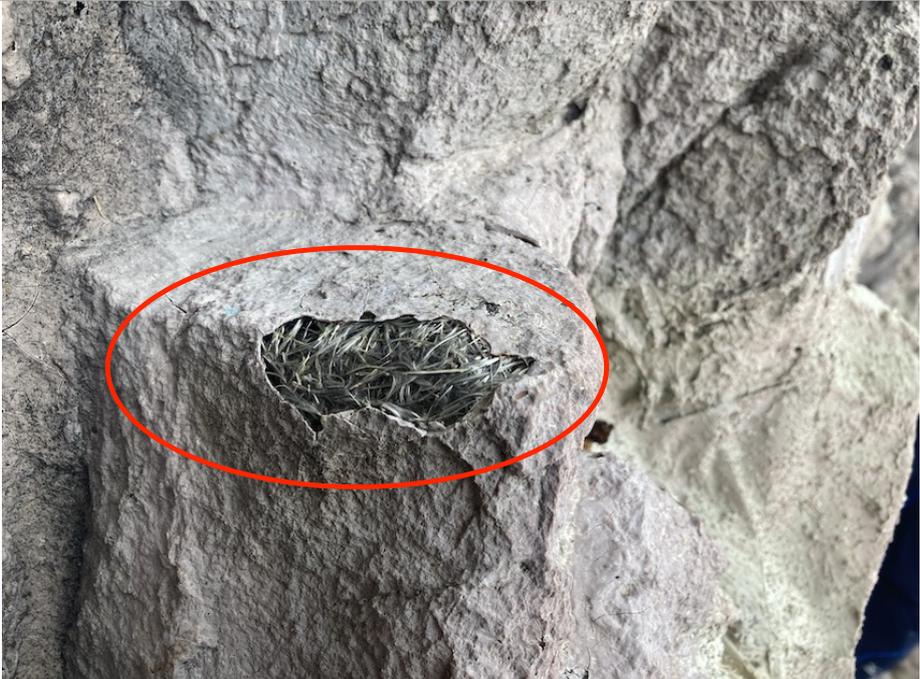
写真NO	19	
	部位	正面下部_中央	
	観察・所見		
	劣化Cが見られるが、部分製作不良

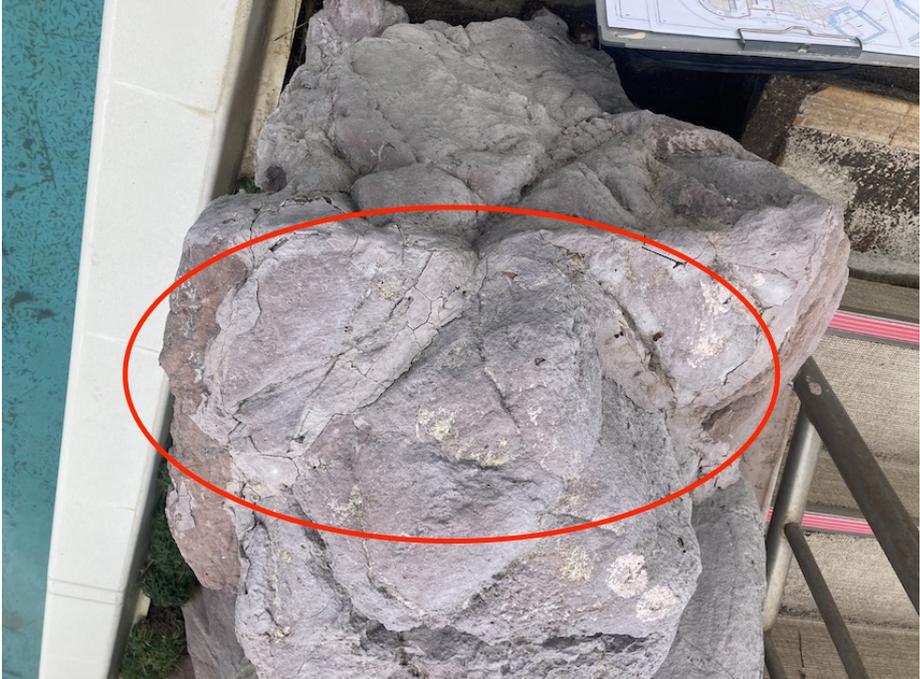
写真NO	21	
	部位	階段脇	
	観察・所見		
	劣化Cが見られる。

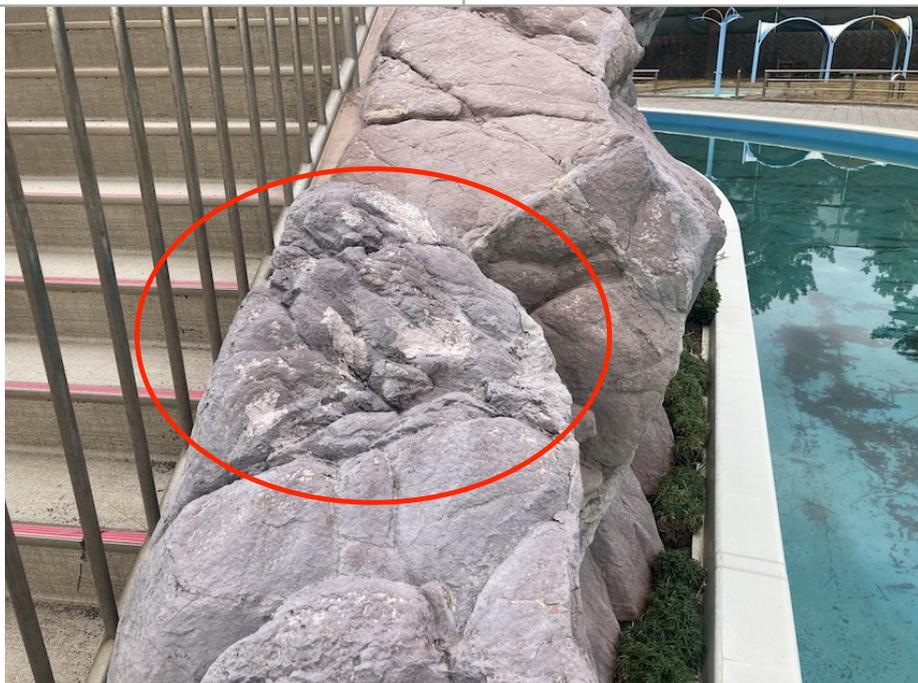
<table border="1"> <tr> <td>写真NO</td> <td>22</td> </tr> <tr> <td>部位</td> <td>階段脇</td> </tr> <tr> <td colspan="2"> <p style="text-align: center;">観察・所見</p> 劣化が見られる。 </td> </tr> </table>	写真NO	22	部位	階段脇	<p style="text-align: center;">観察・所見</p> 劣化が見られる。	
写真NO	22							
部位	階段脇							
<p style="text-align: center;">観察・所見</p> 劣化が見られる。

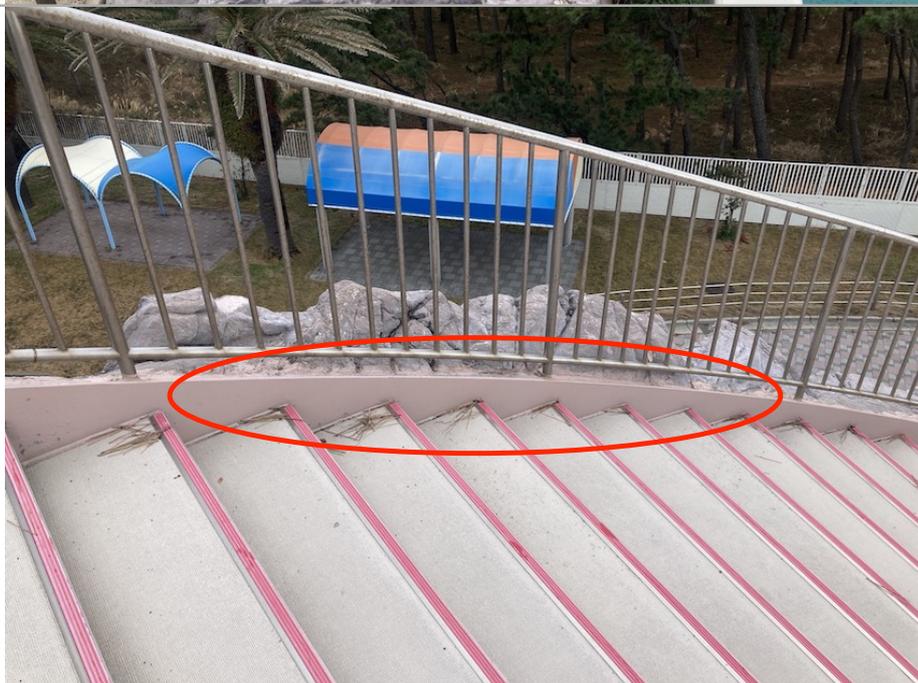
<table border="1"> <tr> <td>写真NO</td> <td>23</td> </tr> <tr> <td>部位</td> <td>階段脇</td> </tr> <tr> <td colspan="2"> <p style="text-align: center;">観察・所見</p> 階段部の立ち上がりの上に擬岩接合箇所。シールなどで補修跡あり </td> </tr> </table>	写真NO	23	部位	階段脇	<p style="text-align: center;">観察・所見</p> 階段部の立ち上がりの上に擬岩接合箇所。シールなどで補修跡あり	
写真NO	23							
部位	階段脇							
<p style="text-align: center;">観察・所見</p> 階段部の立ち上がりの上に擬岩接合箇所。シールなどで補修跡あり

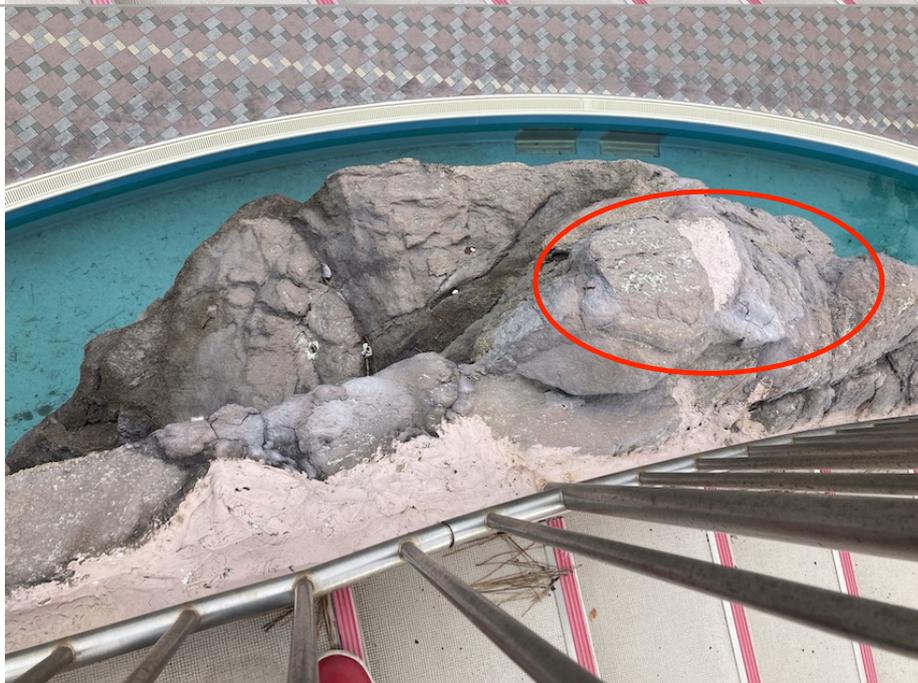
<table border="1"> <tr> <td>写真NO</td> <td>24</td> </tr> <tr> <td>部位</td> <td>階段脇</td> </tr> <tr> <td colspan="2"> <p style="text-align: center;">観察・所見</p> 劣化が見られる。 </td> </tr> </table>	写真NO	24	部位	階段脇	<p style="text-align: center;">観察・所見</p> 劣化が見られる。

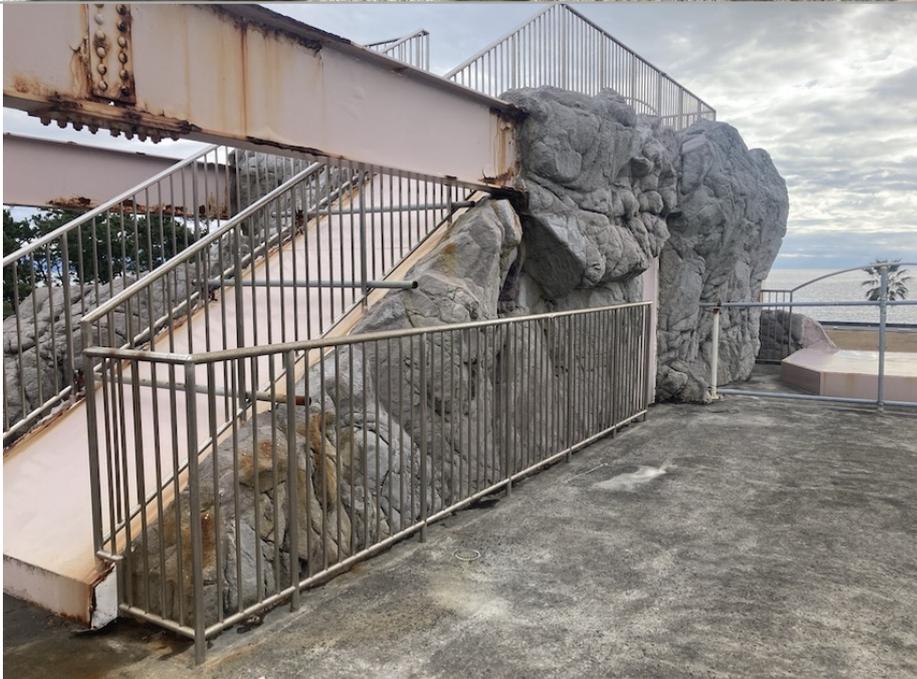
写真NO	26	部位	階段脇上部
	<p style="text-align: center;">観察・所見</p> <p>劣化Cが見られる。ジョイント箇所に劣化D</p>

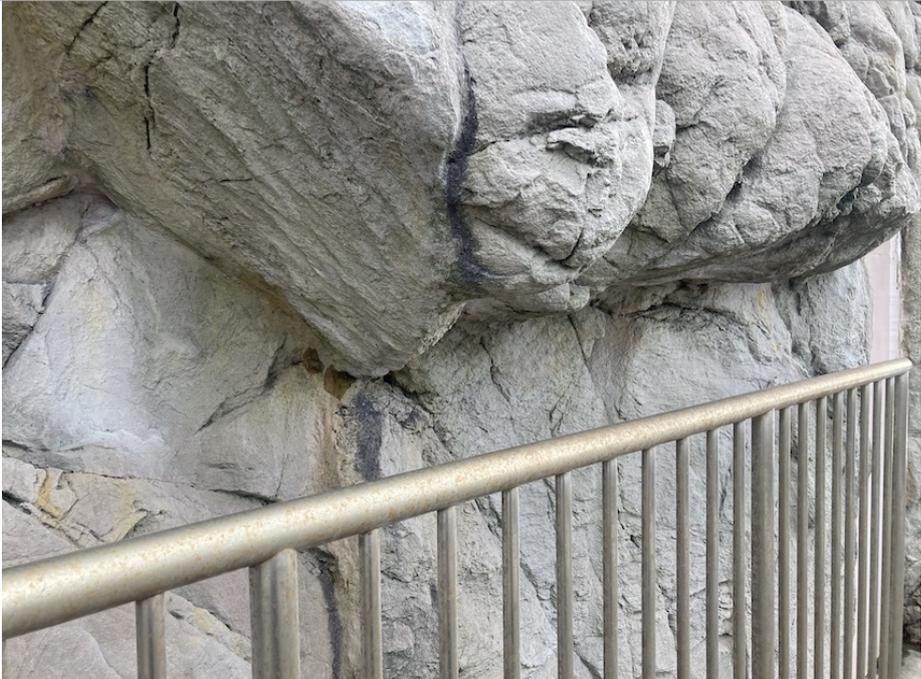
<table border="1"> <tr> <td>写真NO</td> <td>30</td> </tr> <tr> <td>部位</td> <td>上部2段目周辺</td> </tr> <tr> <td colspan="2" style="text-align: center;">観察・所見</td> </tr> <tr> <td colspan="2">劣化は見られない</td> </tr> </table>	写真NO	30	部位	上部2段目周辺	観察・所見		劣化は見られない	
写真NO	30									
部位	上部2段目周辺									
観察・所見										
劣化は見られない

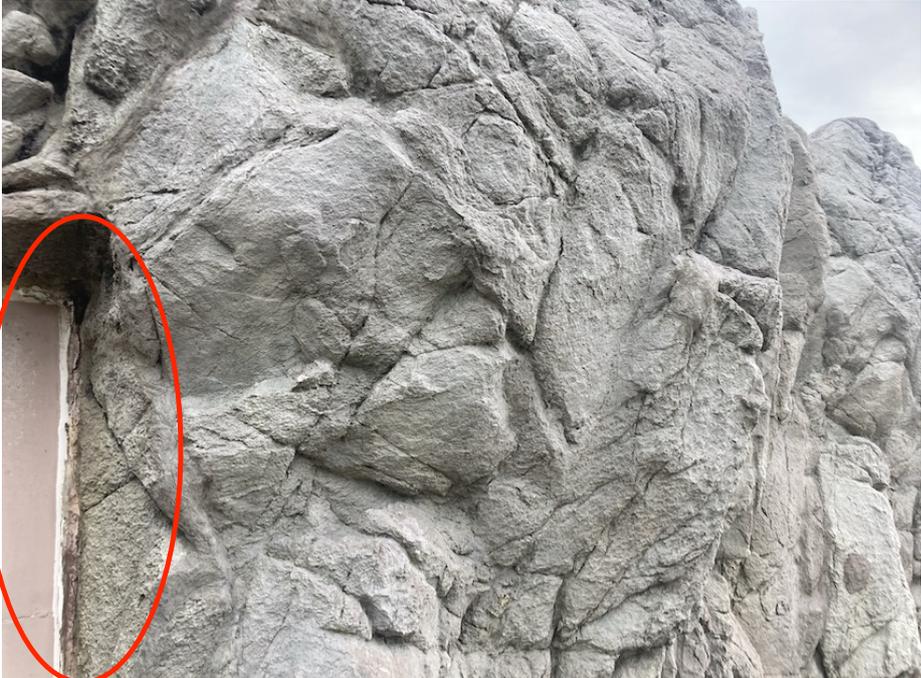
<table border="1"> <tr> <td>写真NO</td> <td>31</td> </tr> <tr> <td>部位</td> <td>上部2段目周辺</td> </tr> <tr> <td colspan="2" style="text-align: center;">観察・所見</td> </tr> <tr> <td colspan="2">劣化は見られないが、ジョイント箇所不良</td> </tr> </table>	写真NO	31	部位	上部2段目周辺	観察・所見		劣化は見られないが、ジョイント箇所不良	
写真NO	31									
部位	上部2段目周辺									
観察・所見										
劣化は見られないが、ジョイント箇所不良

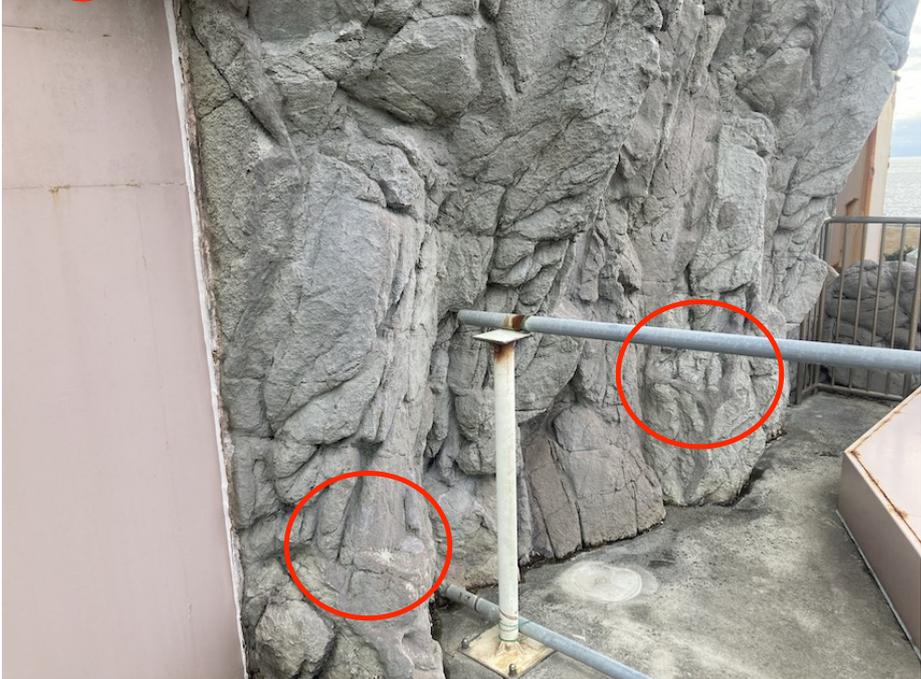
<table border="1"> <tr> <td>写真NO</td> <td>32</td> </tr> <tr> <td>部位</td> <td></td> </tr> <tr> <td colspan="2" style="text-align: center;">観察・所見</td> </tr> <tr> <td colspan="2">劣化が見られる。</td> </tr> </table>	写真NO	32	部位		観察・所見		劣化が見られる。

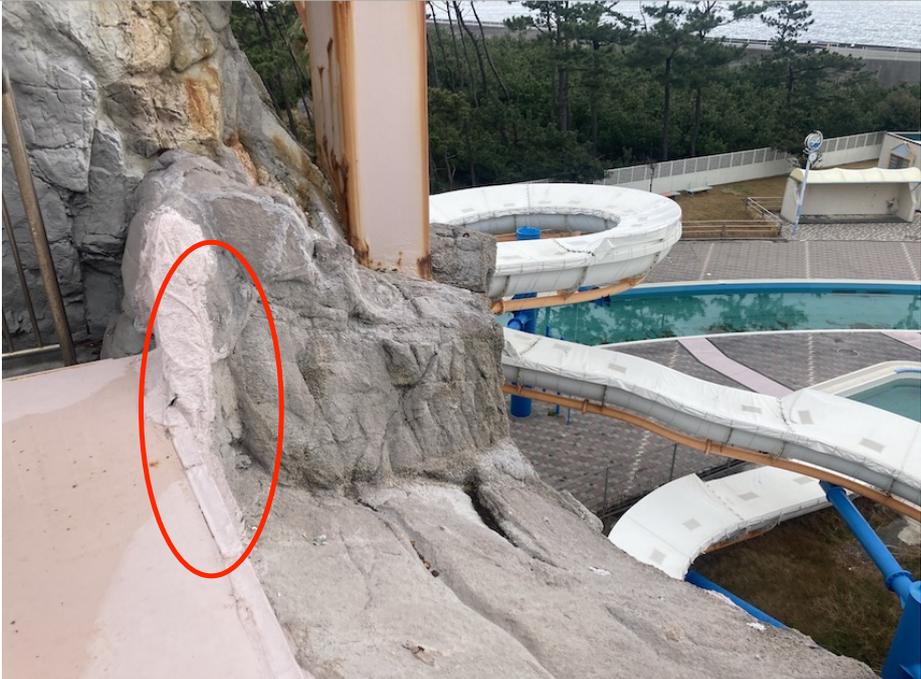
写真NO	33	
	部位	上部2段目正面	
観察・所見			
劣化Bと補修跡

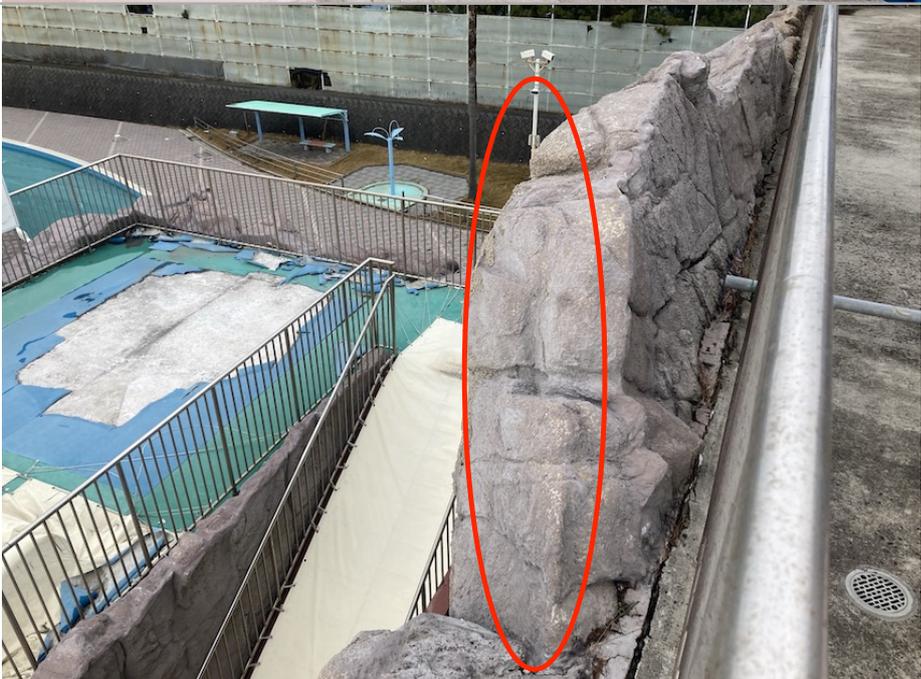
写真NO	34	
	部位		
観察・所見			
劣化Cが見られる。

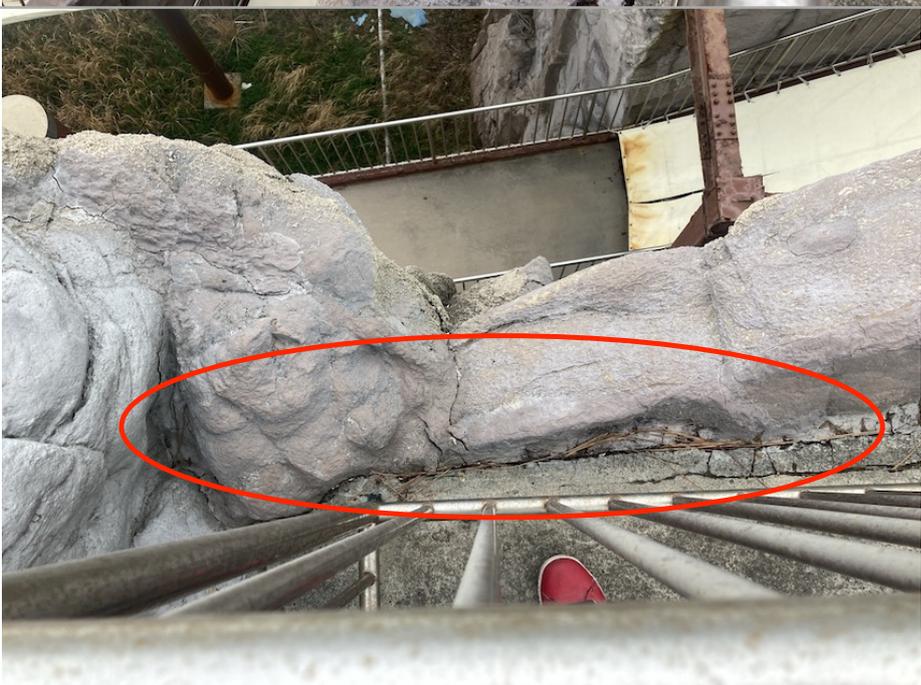
写真NO	35	
	部位		
観察・所見			
劣化C~Dが見られる。

劣化Dの箇所については複数FRP層にて覆うようにして強化する。

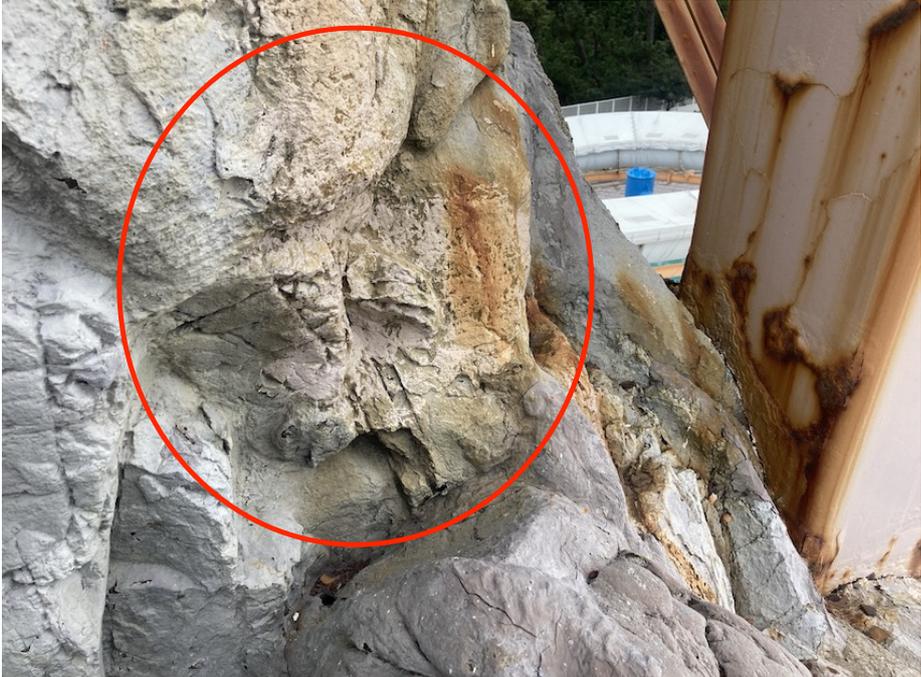
写真NO	37	
	部位	上部2段目周辺	
観察・所見			
劣化が見られる。

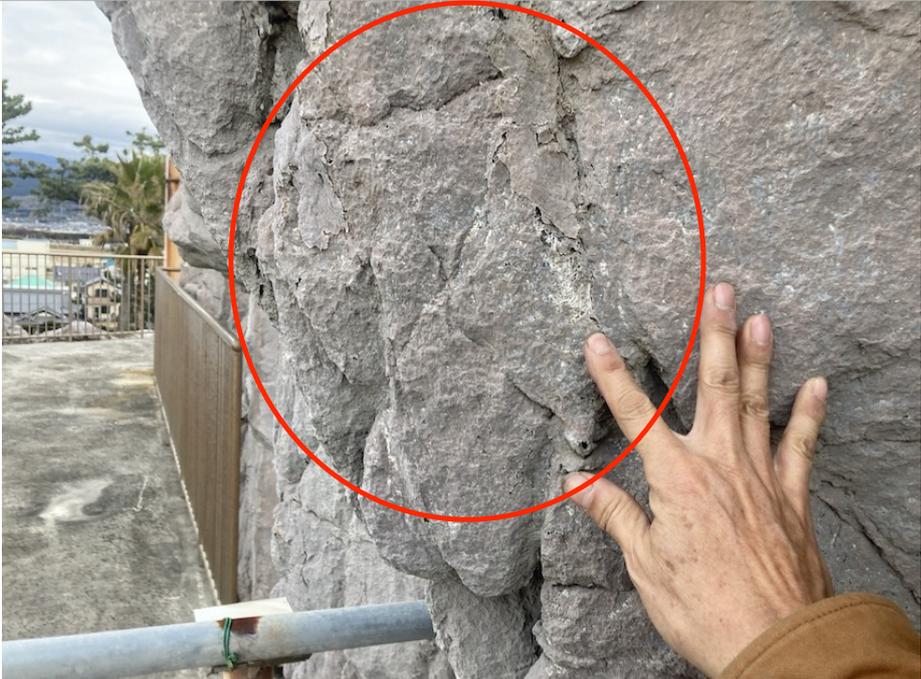
<table border="1"> <tr> <td data-bbox="1114 125 1249 181">写真NO</td> <td data-bbox="1249 125 1528 181">39</td> </tr> <tr> <td data-bbox="1114 181 1249 237">部位</td> <td data-bbox="1249 181 1528 237">上部2段目周辺</td> </tr> <tr> <td colspan="2" data-bbox="1114 237 1528 808"> 観察・所見 劣化Cが見られる。 </td> </tr> </table>	写真NO	39	部位	上部2段目周辺	観察・所見 劣化Cが見られる。	
写真NO	39							
部位	上部2段目周辺							
観察・所見 劣化Cが見られる。

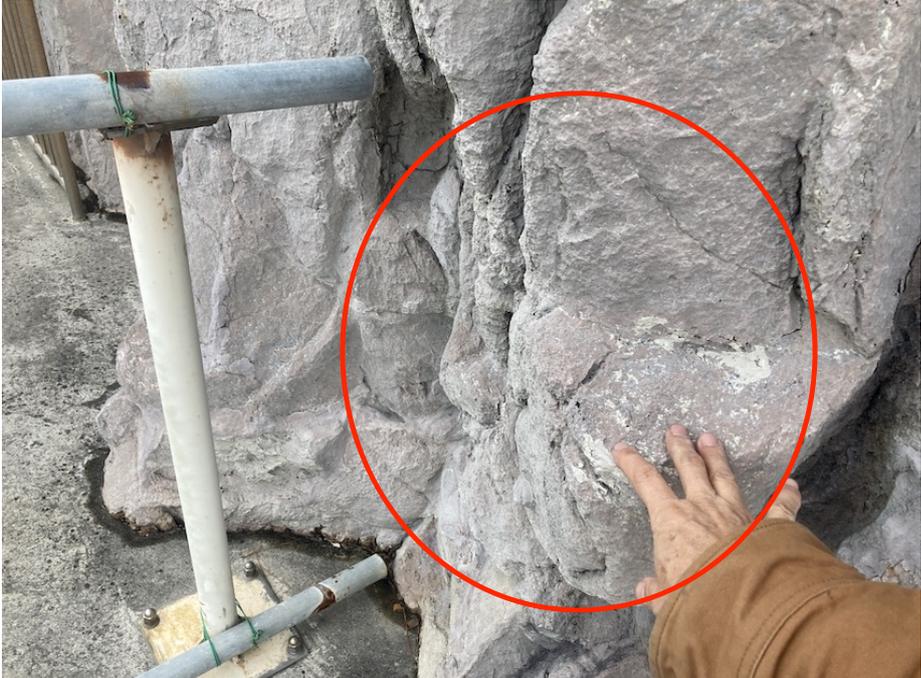
<table border="1"> <tr> <td data-bbox="1114 808 1249 864">写真NO</td> <td data-bbox="1249 808 1528 864">40</td> </tr> <tr> <td data-bbox="1114 864 1249 920">部位</td> <td data-bbox="1249 864 1528 920">上部2段目周辺</td> </tr> <tr> <td colspan="2" data-bbox="1114 920 1528 1491"> 観察・所見 劣化Cが見られる。 </td> </tr> </table>	写真NO	40	部位	上部2段目周辺	観察・所見 劣化Cが見られる。	
写真NO	40							
部位	上部2段目周辺							
観察・所見 劣化Cが見られる。

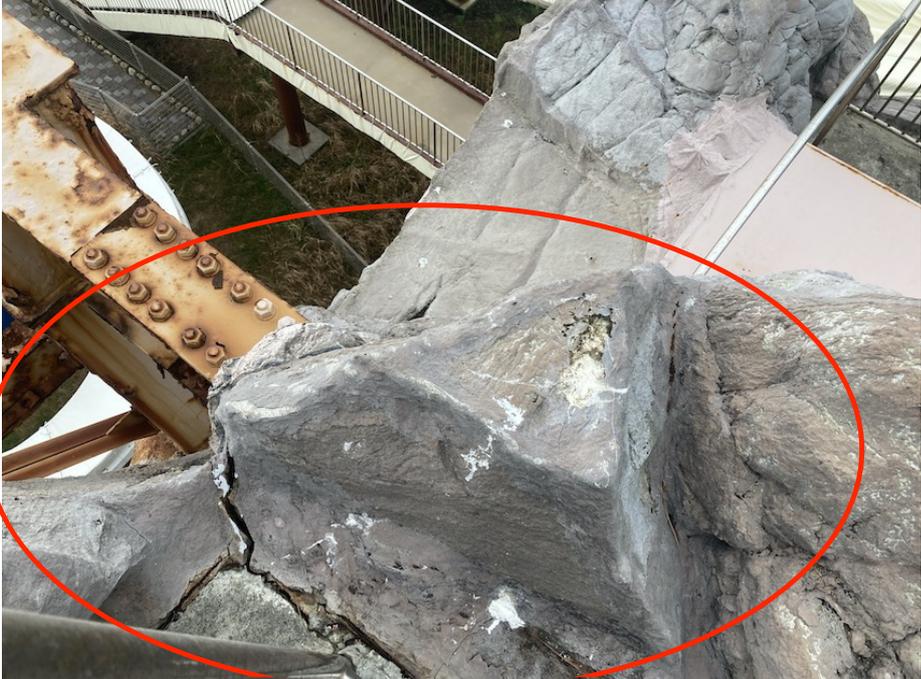
<table border="1"> <tr> <td data-bbox="1114 1491 1249 1547">写真NO</td> <td data-bbox="1249 1491 1528 1547">41</td> </tr> <tr> <td data-bbox="1114 1547 1249 1603">部位</td> <td data-bbox="1249 1547 1528 1603">最上部目周辺</td> </tr> <tr> <td colspan="2" data-bbox="1114 1603 1528 2175"> 観察・所見 劣化C~Dが見られる。 </td> </tr> </table>	写真NO	41	部位	最上部目周辺	観察・所見 劣化C~Dが見られる。

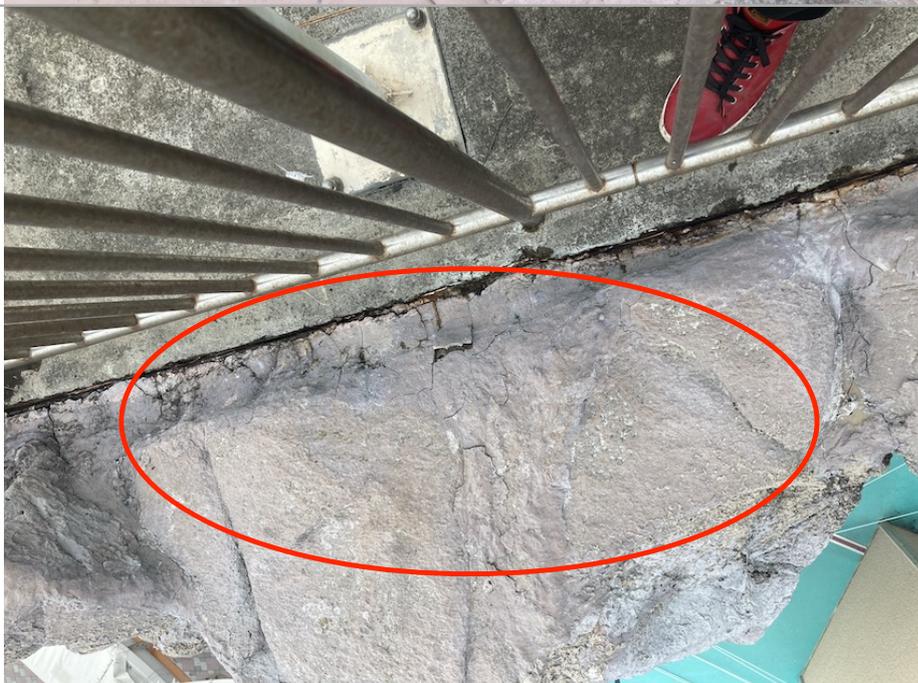
写真NO	46	部位	最上部目周辺
	<p style="text-align: center;">観察・所見</p> <p>劣化C~Dが見られる。</p>

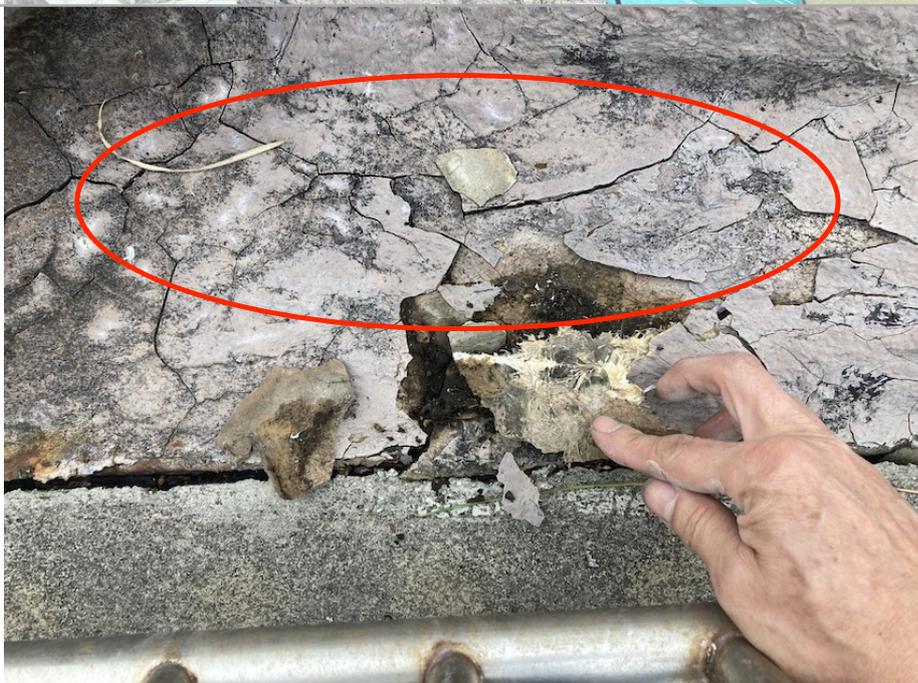
写真NO	47	部位	最上部目周辺
	<p style="text-align: center;">観察・所見</p> <p>劣化Dが見られる。</p>

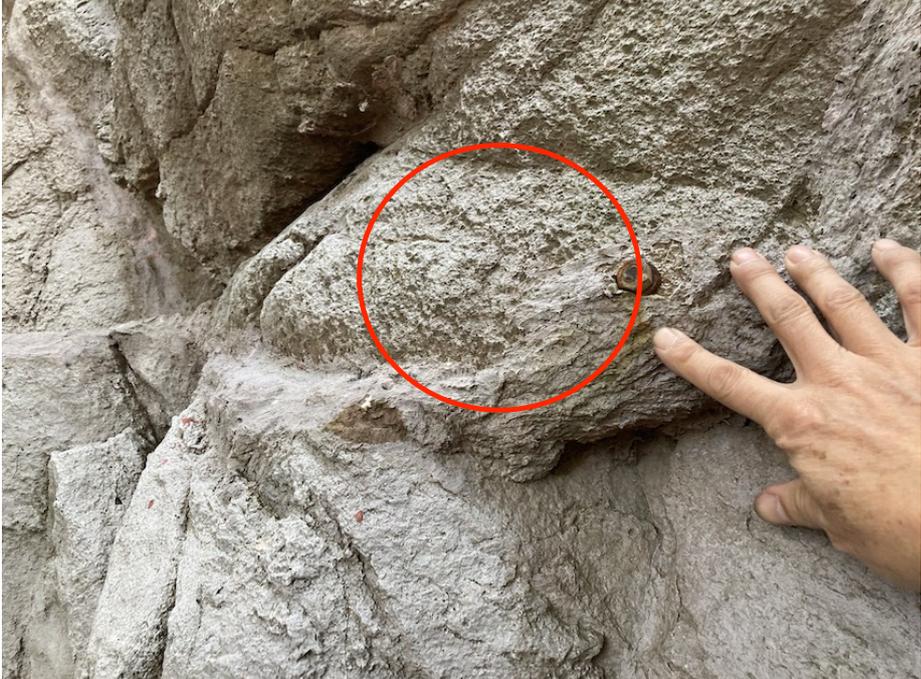
写真NO	53	
	部位	左スライダー下	
		アップ	
観察・所見			
劣化B

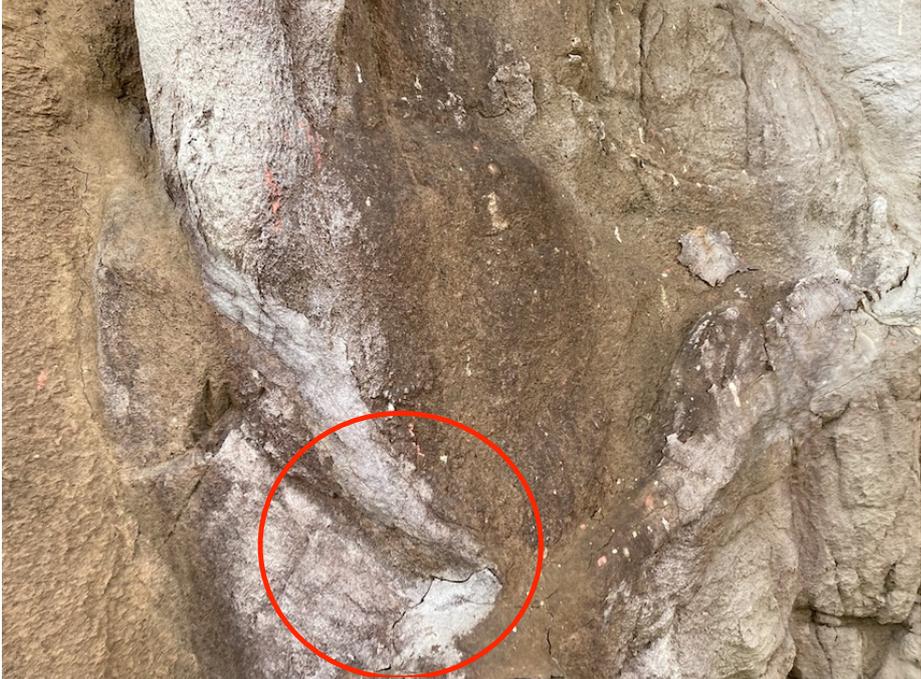
写真NO	56	
	部位	左スライダー下	
		アップ	
		観察・所見	
		劣化B

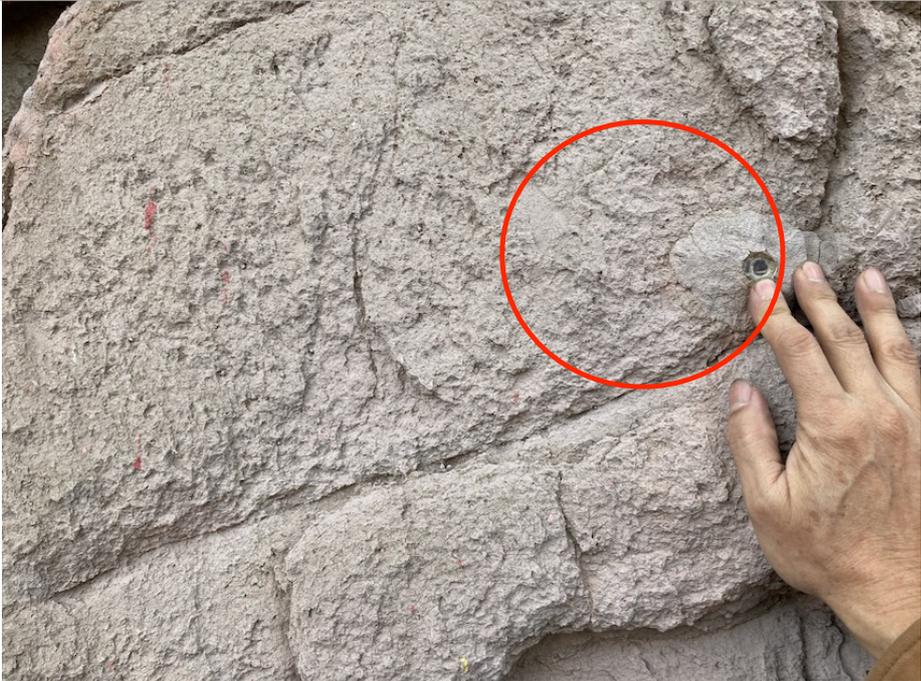
写真NO	57	
	部位	左スライダー下	
		アップ	
	<p style="text-align: center;">観察・所見</p> <p>劣化B</p>
