調査報告書

令和5年度 富士市砂山公園プールFRP擬岩調査業務委託

空楽株式会社
有限会社エーデプラン

- 件名** : 令和5年度 富士市砂山公園プールFRP擬岩調査業務委託
- 場所** : 静岡県富士市田中新田275-9
- 業務期間** : 2024年1月22日～2月15日
- 施工** : 空楽株式会社、有限会社エーデプラン
- 調査方法** : 目視などによる調査を以下のエリアにて設定
- 1.メインマウンテン部
 - 2.中央岩部
 - 3.滝(機械室周り)部

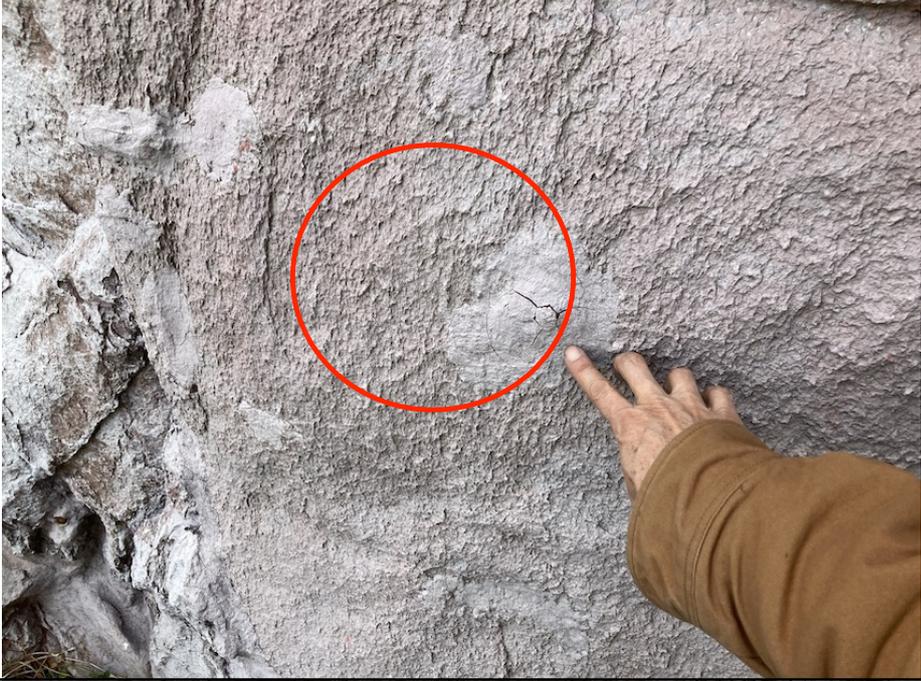
写真NO	58	
	部位	左スライダー下	
		アップ	
	<p style="text-align: center;">観察・所見</p> <p>劣化B</p>

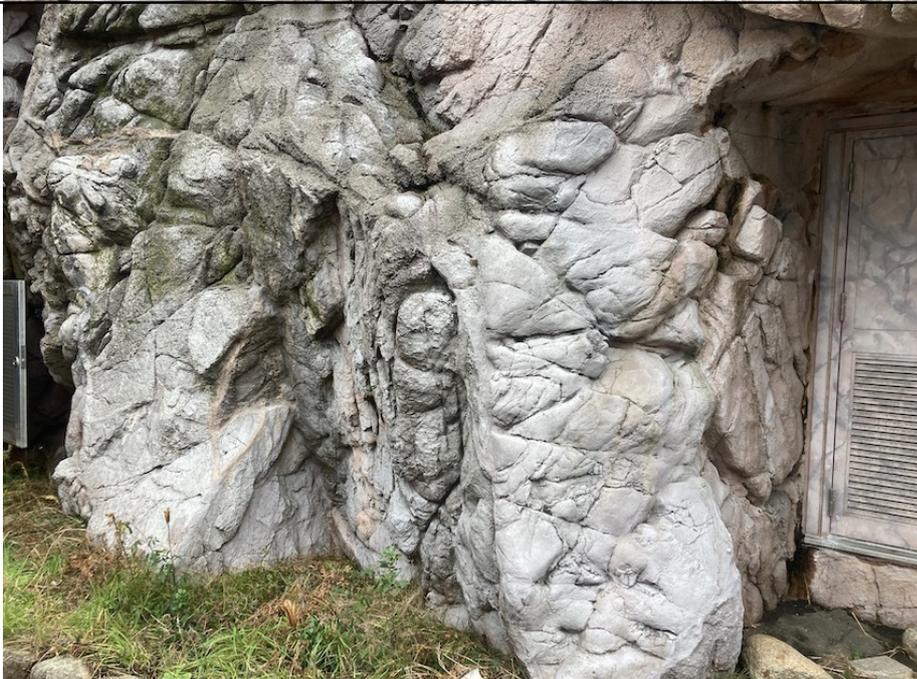
写真NO	62	
	部位	北側	
		点検扉まわり	
	<p style="text-align: center;">観察・所見</p> <p>劣化A、壁面接合部の劣化、雨水による汚れ</p> <hr/> <hr/>

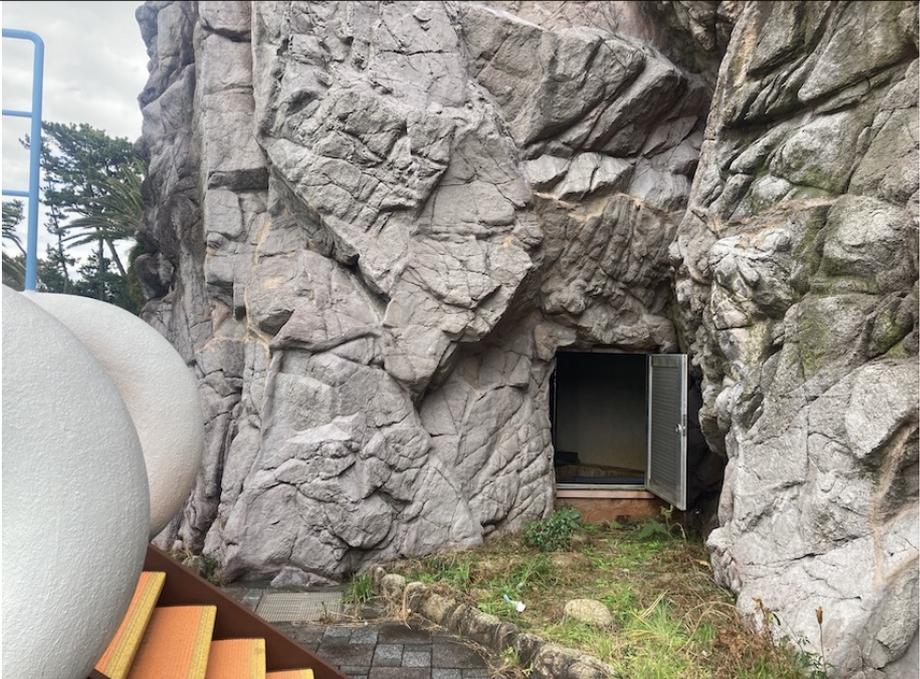
写真NO	63		
	部位	北側		
			点検扉まわり	観察・所見
			劣化A

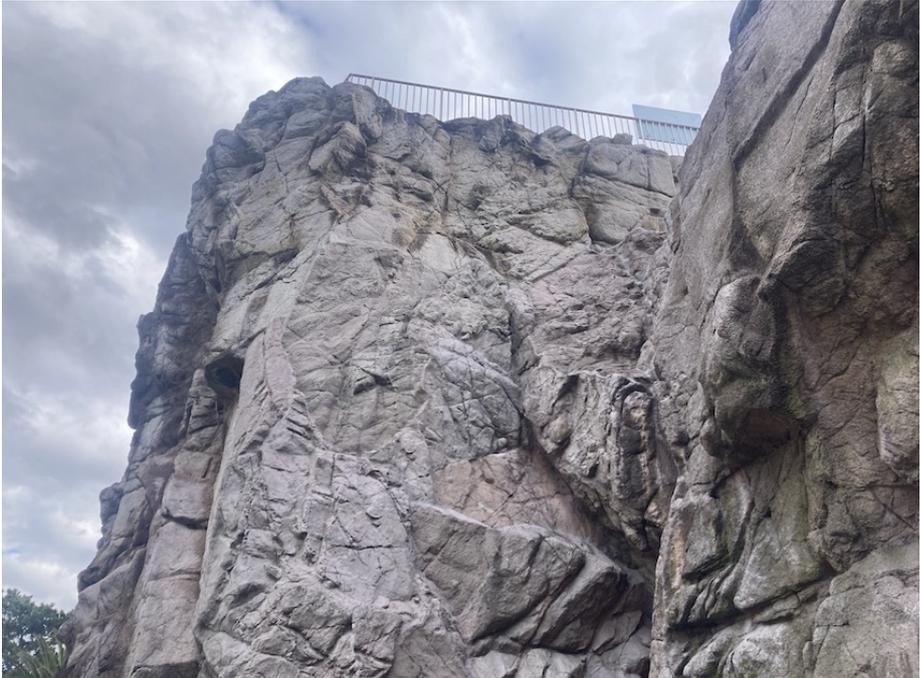
写真NO	64		
	部位	北側		
			点検扉上部	観察・所見
			劣化A、雨水による汚れ

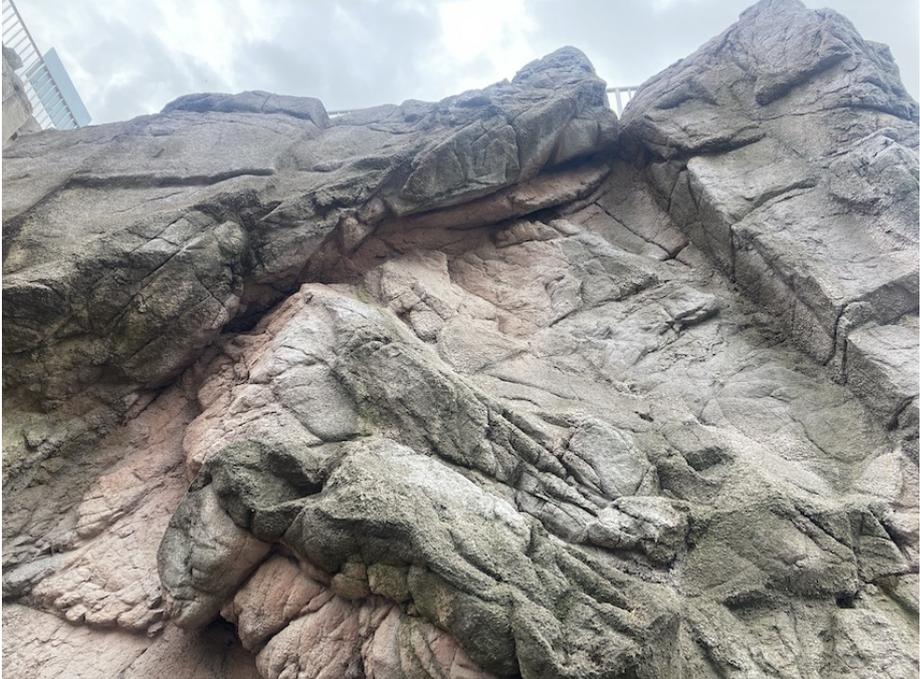
写真NO	65		
	部位	北側		
			点検扉上部	観察・所見
			劣化A、雨水による汚れ

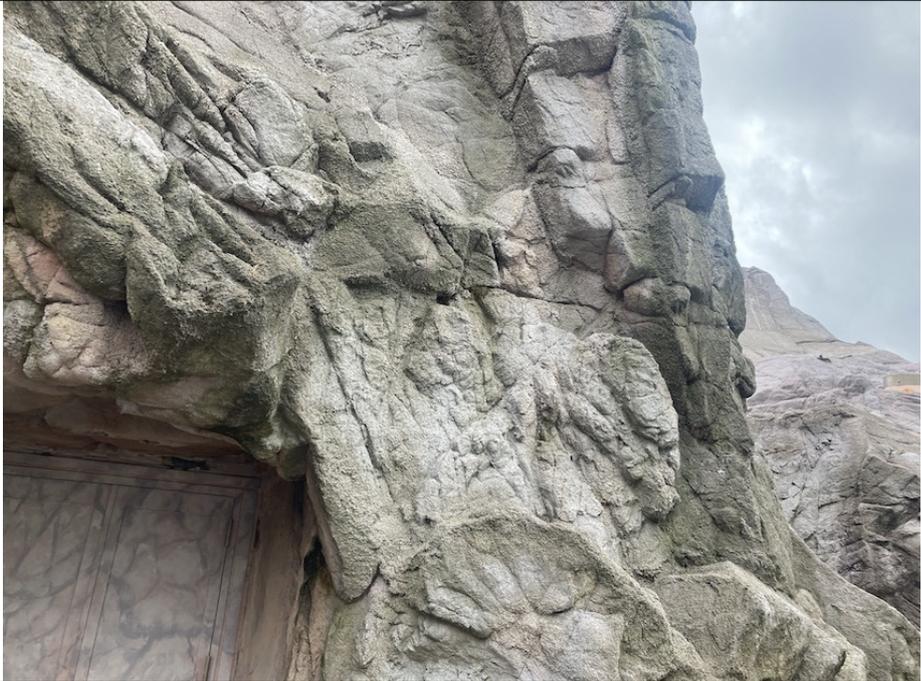
写真NO	66	
	部位	北側	
		点検扉上部	
		観察・所見 劣化A

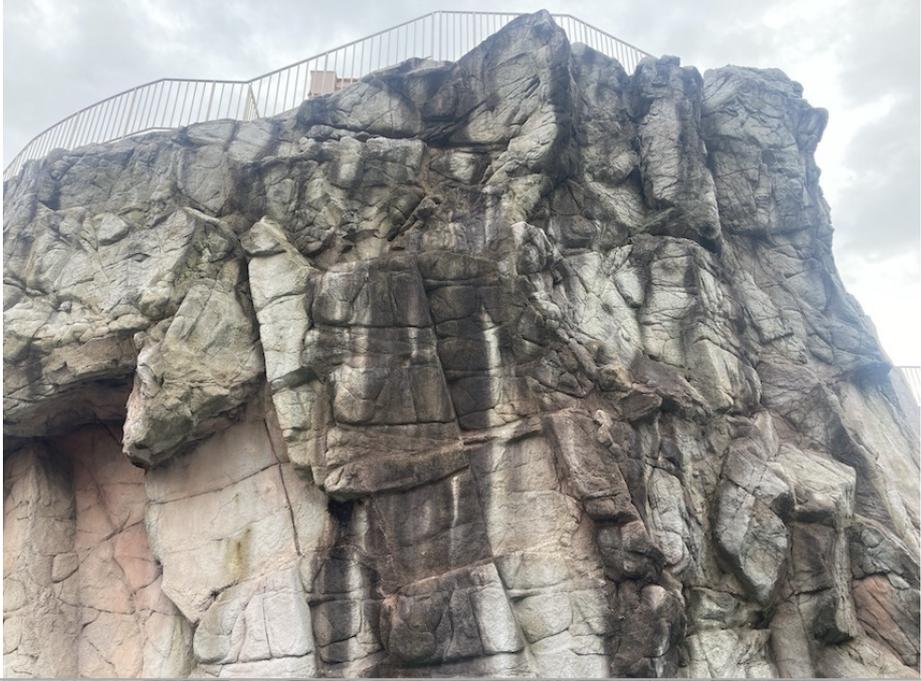
写真NO	67	
	部位	北側	
		点検扉上部	
		観察・所見 劣化A, 上部デッキからの雨水の滴りが多いためか水垢やコケが発生

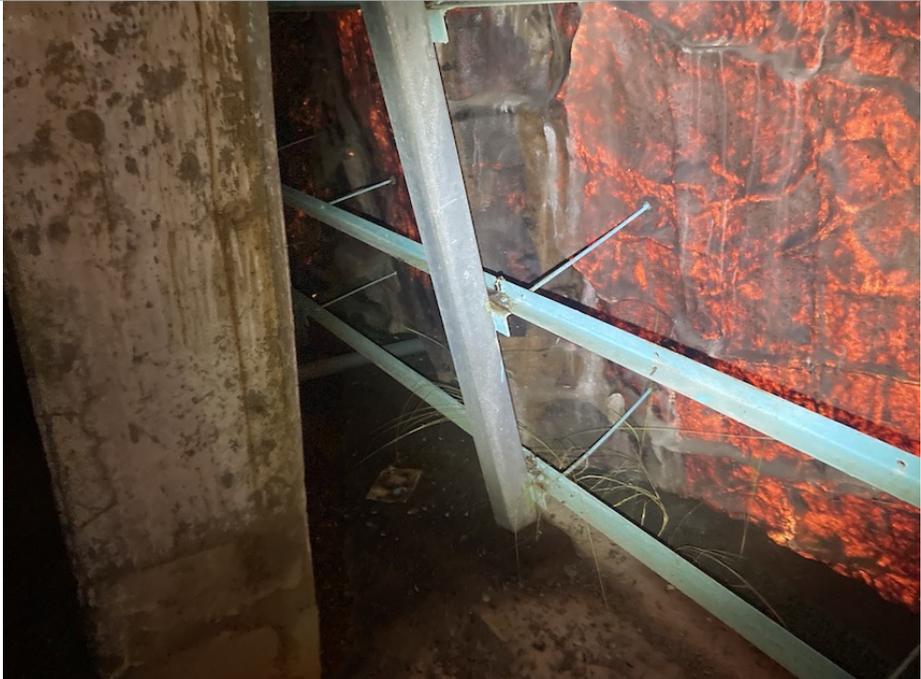
<table border="1"> <tr> <td>写真NO</td> <td>75</td> </tr> <tr> <td>部位</td> <td>南側裏</td> </tr> <tr> <td colspan="2" style="text-align: center;">観察・所見</td> </tr> <tr> <td colspan="2">表面劣化は見られない</td> </tr> </table>	写真NO	75	部位	南側裏	観察・所見		表面劣化は見られない	
写真NO	75									
部位	南側裏									
観察・所見										
表面劣化は見られない

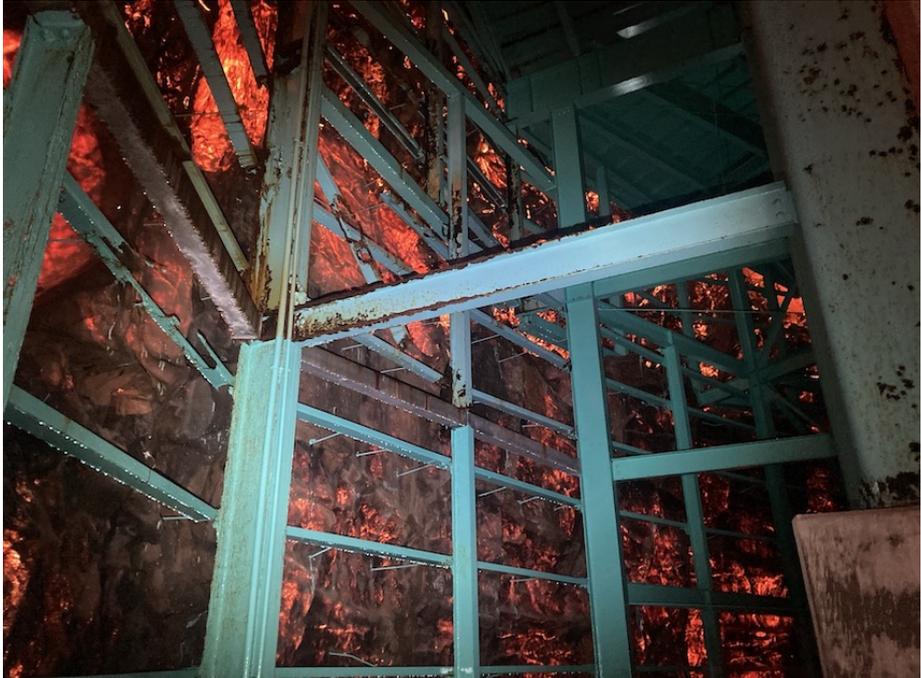
<table border="1"> <tr> <td>写真NO</td> <td>76</td> </tr> <tr> <td>部位</td> <td>南側裏</td> </tr> <tr> <td colspan="2" style="text-align: center;">観察・所見</td> </tr> <tr> <td colspan="2">表面劣化は見られない</td> </tr> </table>	写真NO	76	部位	南側裏	観察・所見		表面劣化は見られない	
写真NO	76									
部位	南側裏									
観察・所見										
表面劣化は見られない

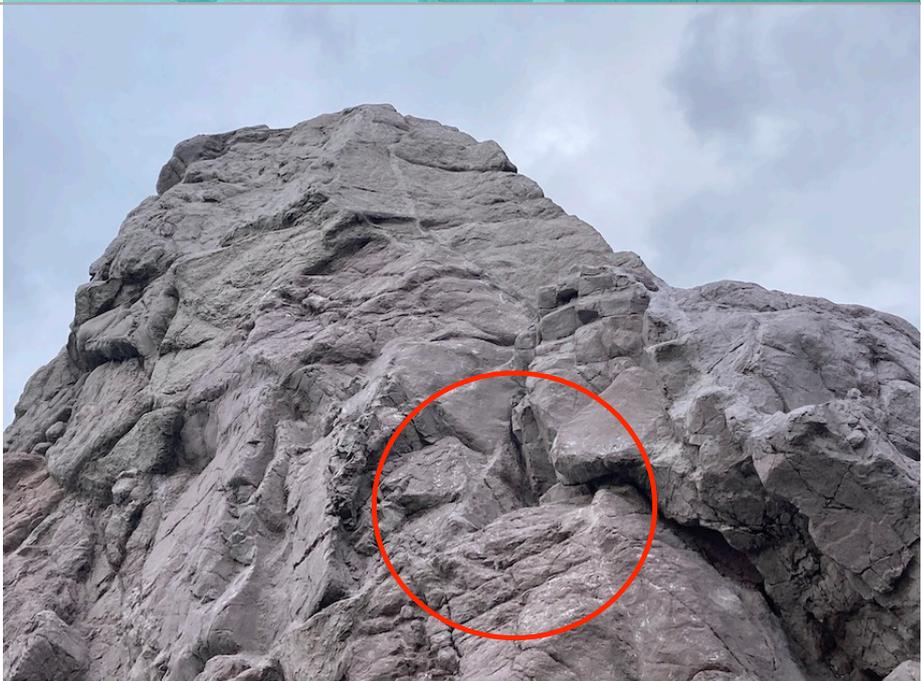
写真NO	90	
	部位	正面上部	
		<p style="text-align: center;">観察・所見</p> <p>劣化が見られる。</p>

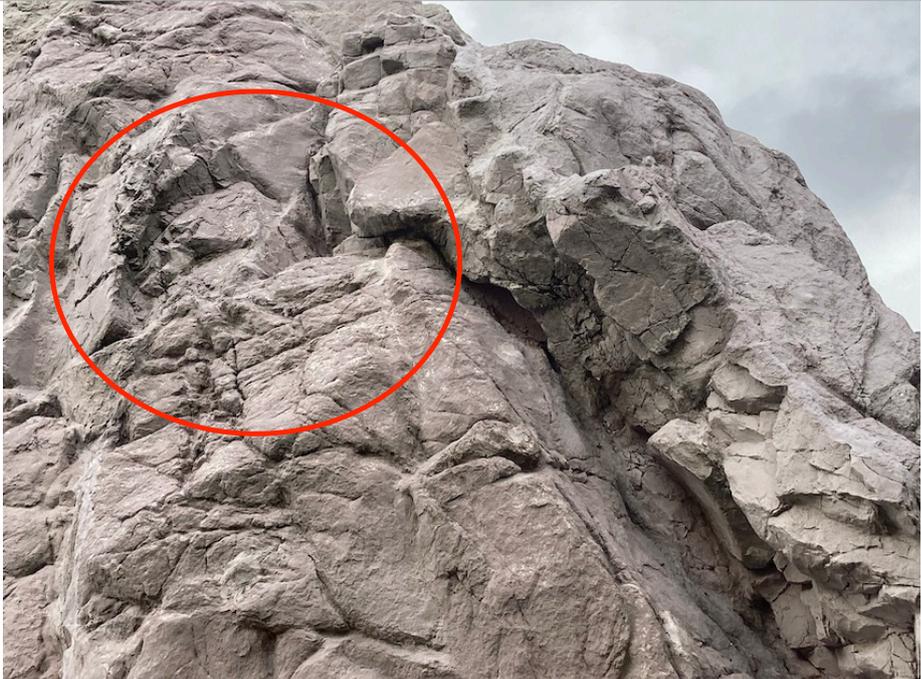
写真NO	91	
	部位	正面上部	
		<p style="text-align: center;">観察・所見</p> <p>劣化Cが見られる。</p>

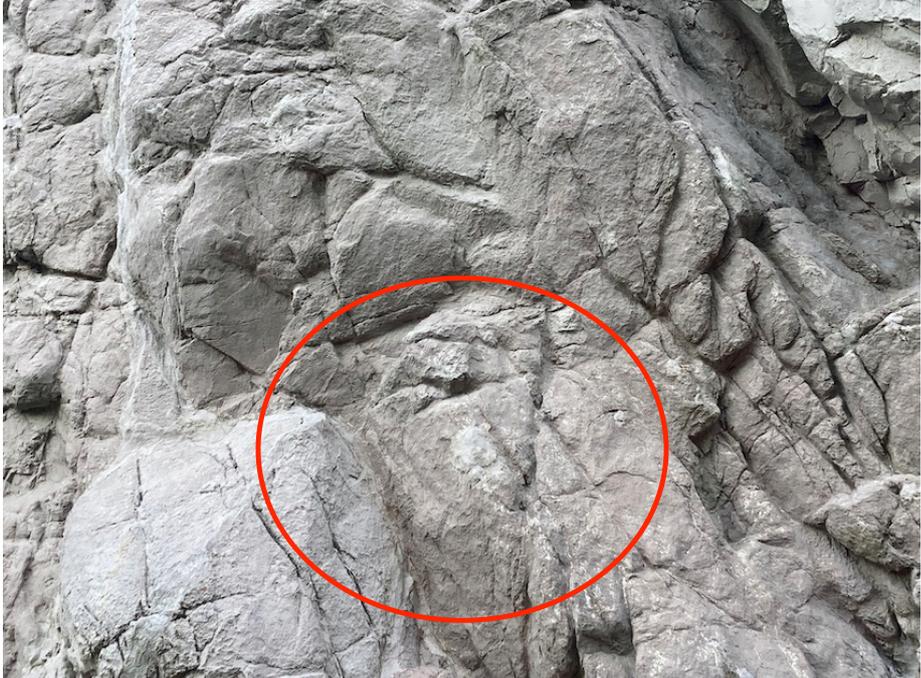
写真NO	92	
	部位	正面	
		<p style="text-align: center;">観察・所見</p> <p>劣化Cが見られる。</p>

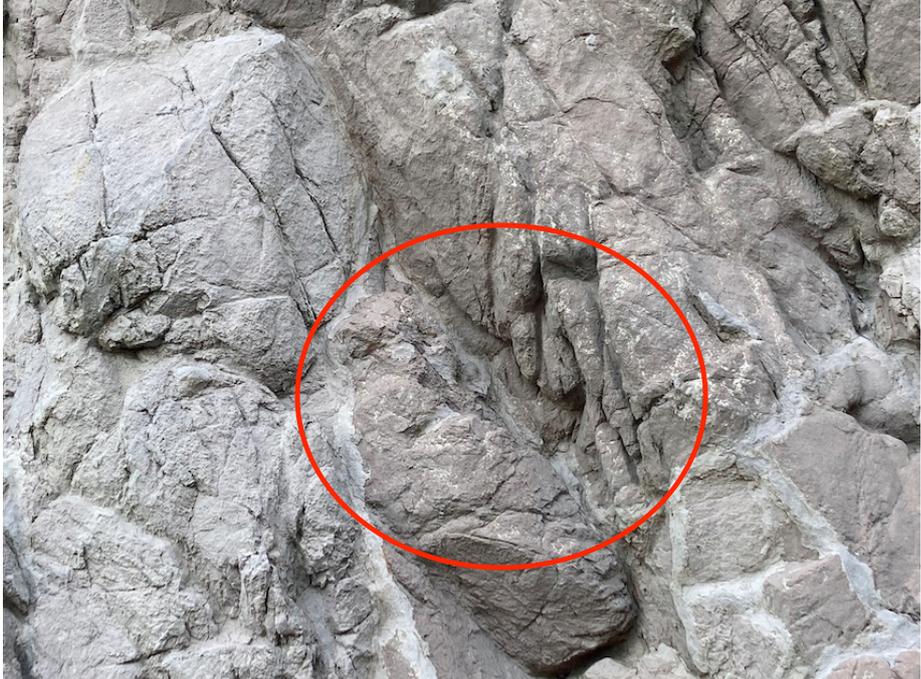
写真NO	93	
	部位	正面上部	
		<p style="text-align: center;">観察・所見</p> <p>劣化Cが見られる。</p>

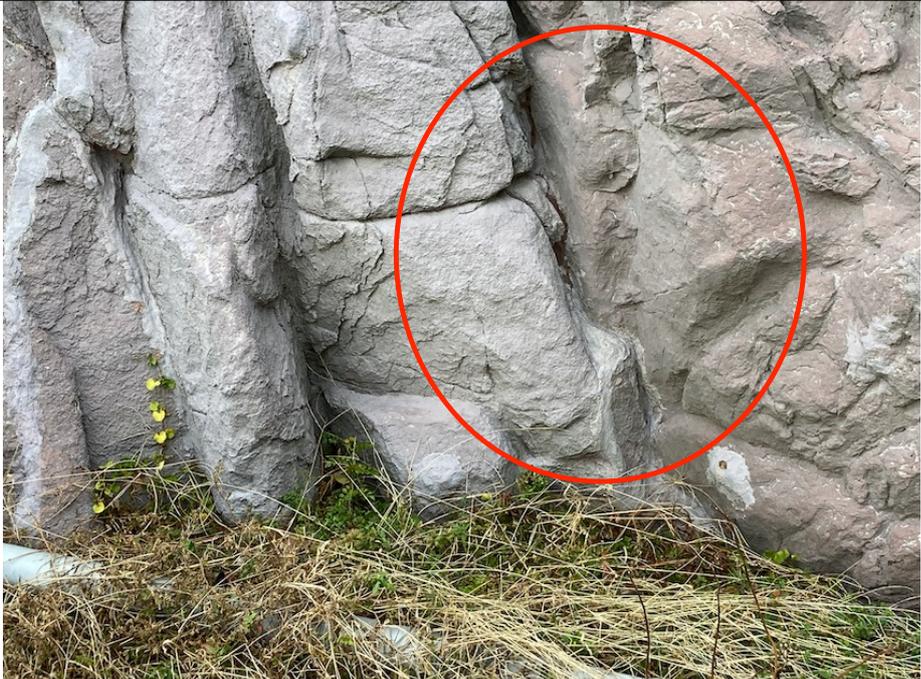
写真NO	94	
	部位	正面下部	
観察・所見		劣化が見られる。

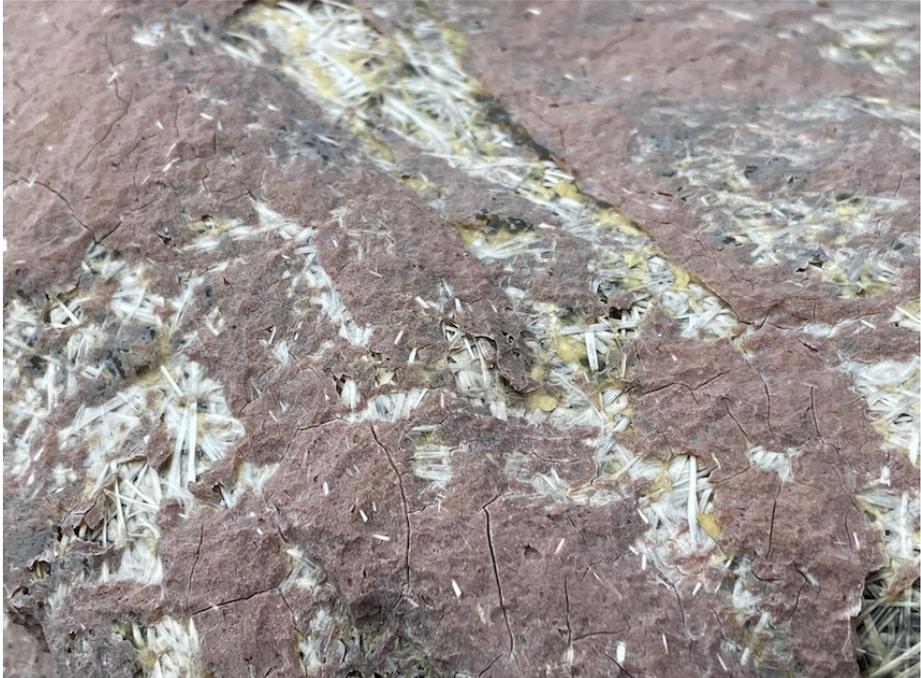
写真NO	95	
	部位	正面下部	
観察・所見		劣化Cクローズアップ、ガラス繊維の露出状況

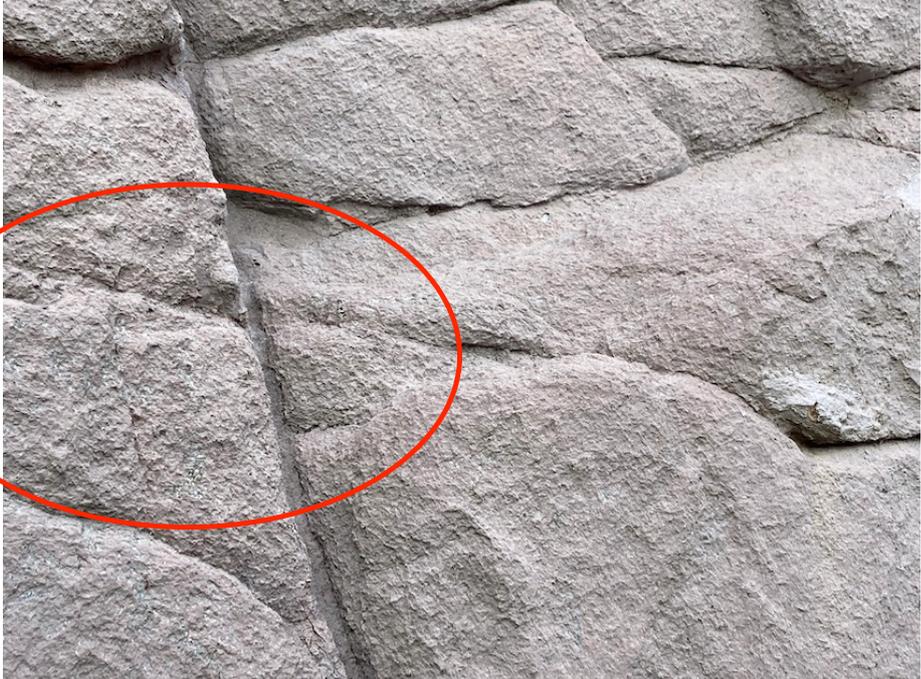
写真NO	96	
	部位	正面下部	
観察・所見		劣化が見られる。

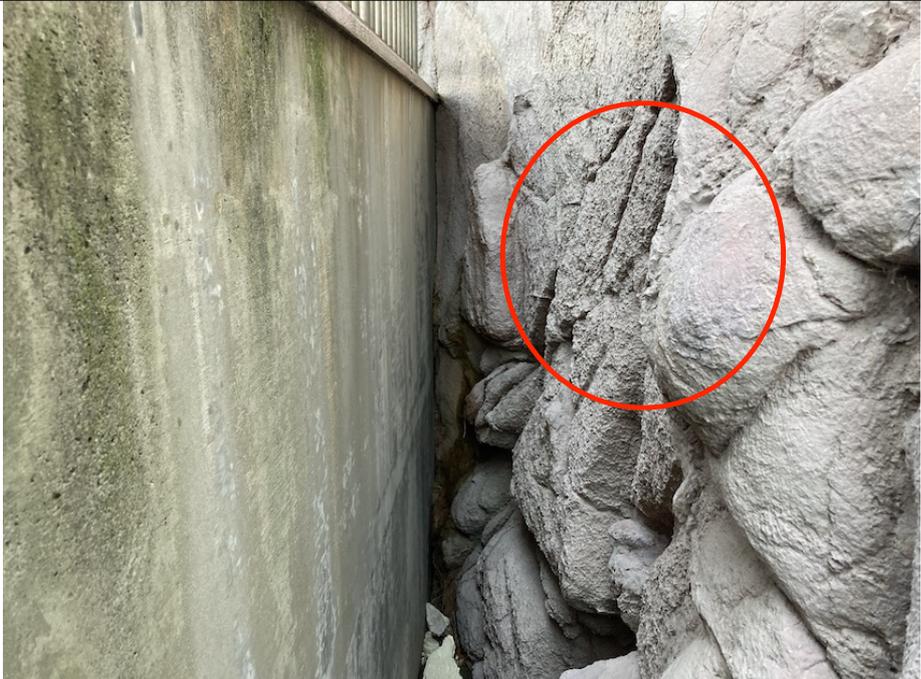
写真NO	100	
	部位	正面左下	
劣化Cが見られる。

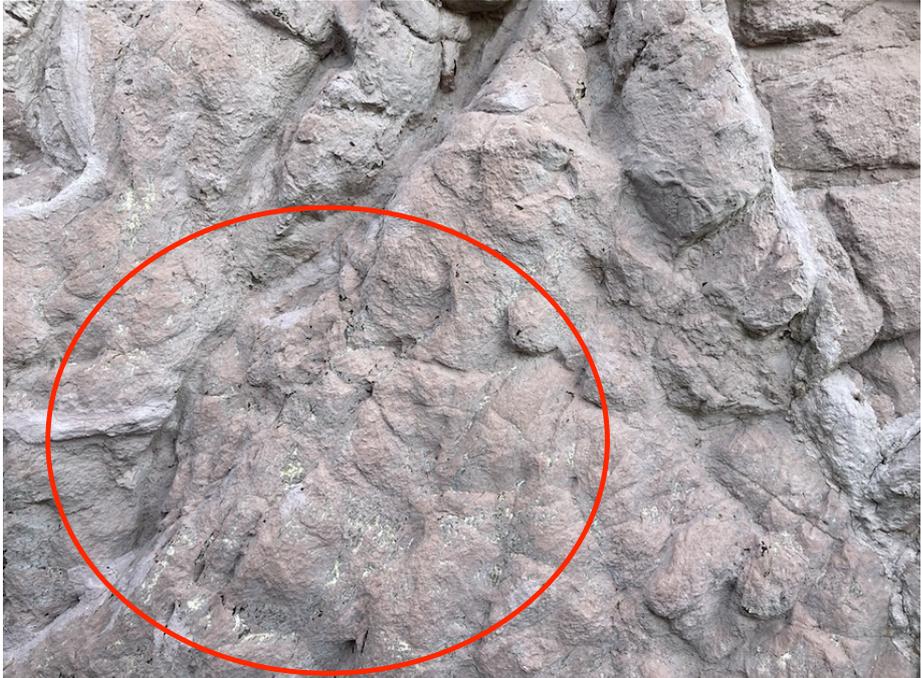
写真NO	101	
	部位	正面左下	
劣化Cが見られる。

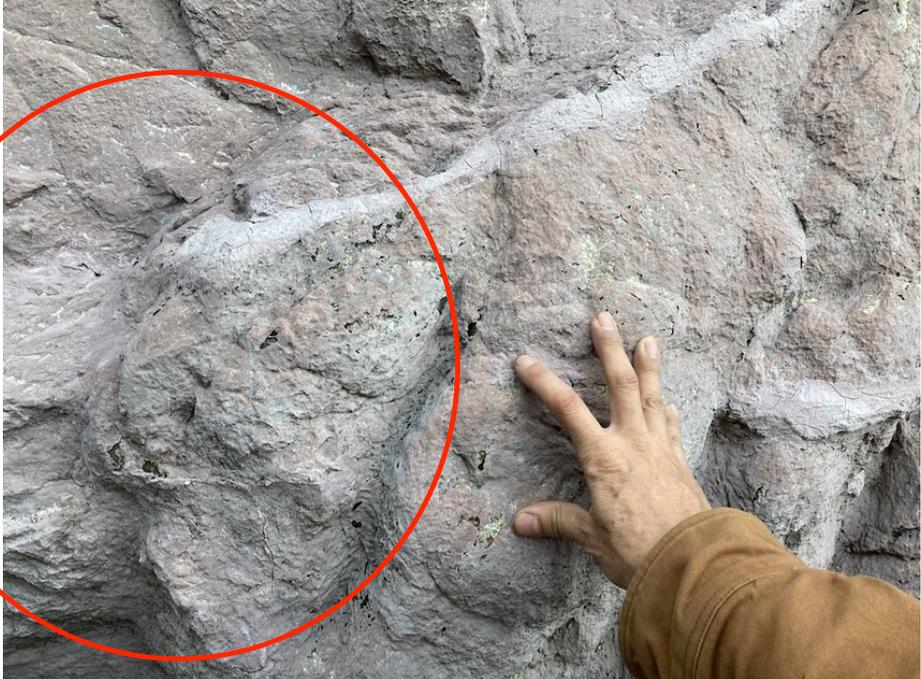
写真NO	102	
	部位	正面左下	
劣化Cが見られる。

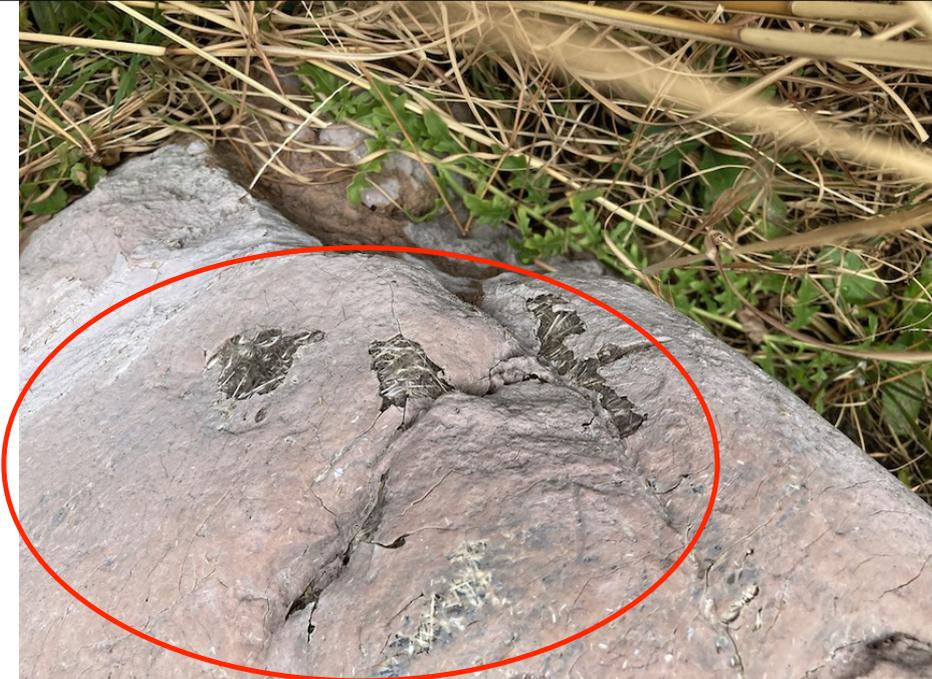
写真NO	103	
	部位	正面左下	
	<p style="text-align: center;">観察・所見</p> <p>劣化Cクローズアップ、ガラス繊維の露出状況</p>

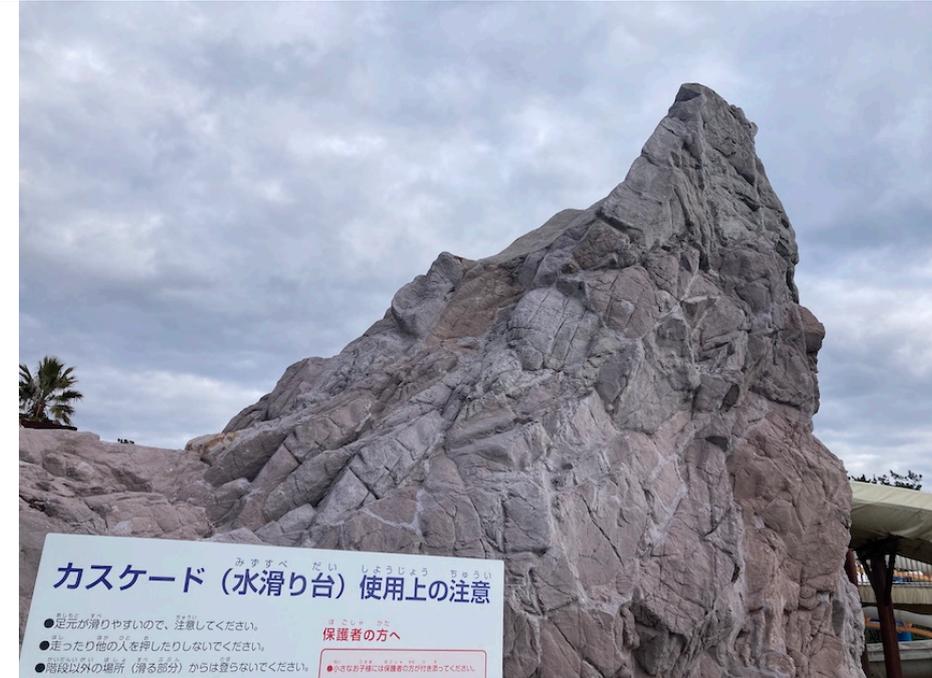
写真NO	104	
	部位	左面	
	<p style="text-align: center;">観察・所見</p> <p>劣化Cが見られる。</p>

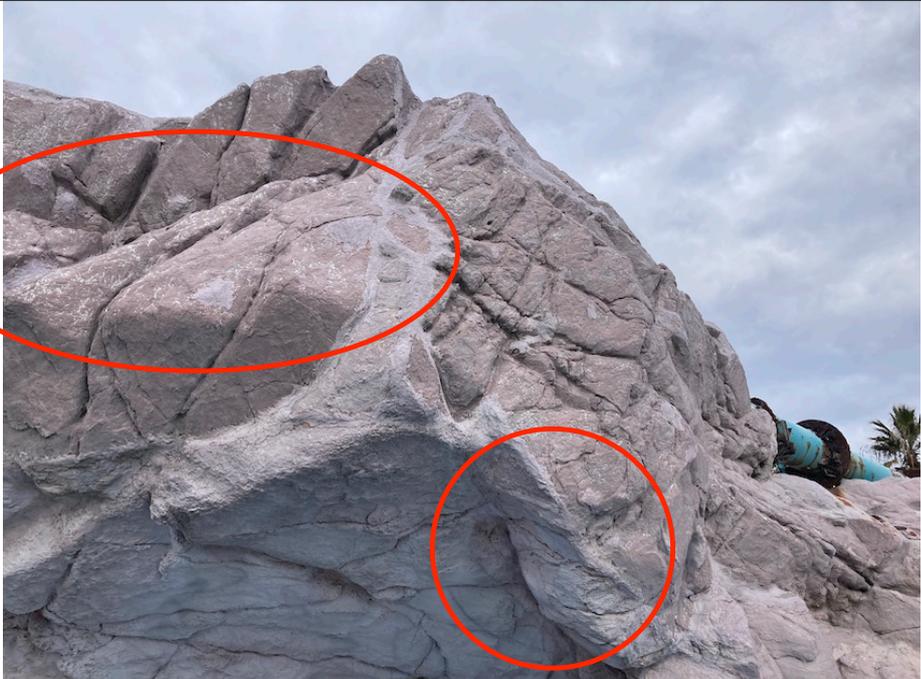
写真NO	106	
	部位		
	<p style="text-align: center;">観察・所見</p> <p>劣化Cが見られる。</p>

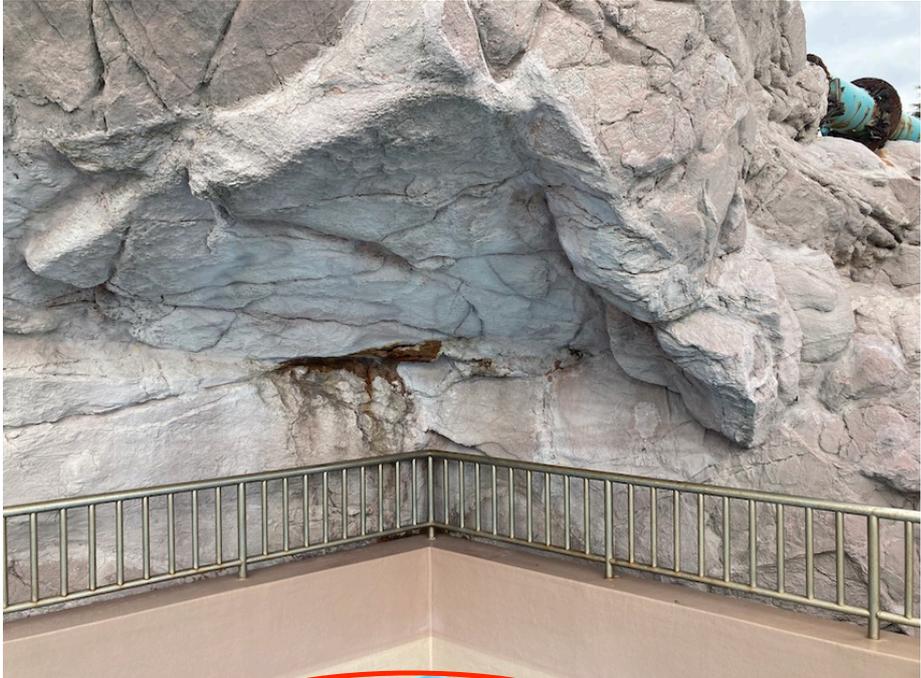
写真NO	107	
	部位		
	<p style="text-align: center;">観察・所見</p> <p>オーバーハング下の劣化は見られない</p>

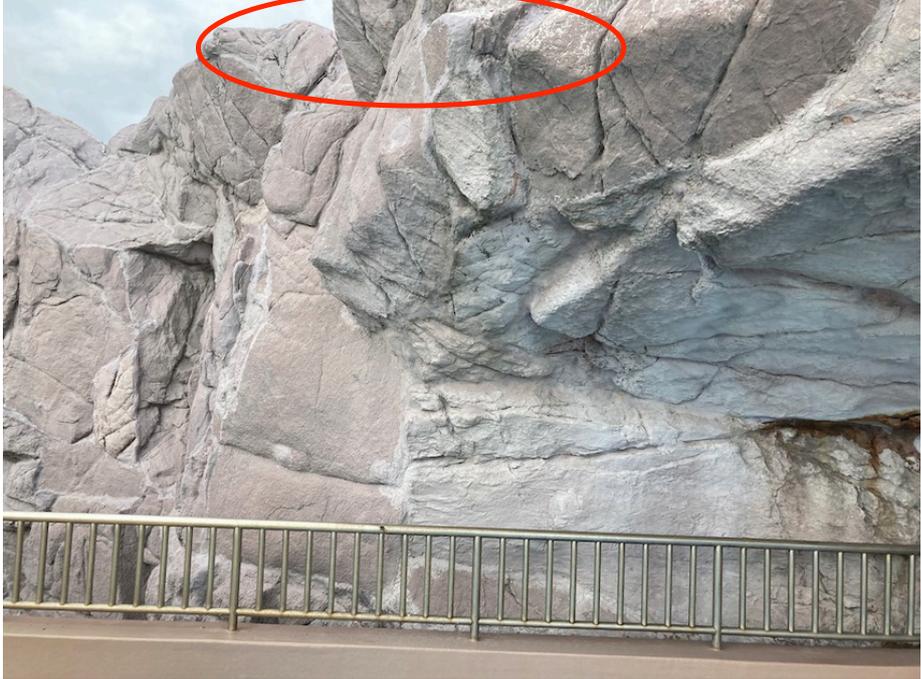
写真NO	108	
	部位		
	<p style="text-align: center;">観察・所見</p> <p>劣化Cが見られが、オーバーハング下の劣化は見られない</p>

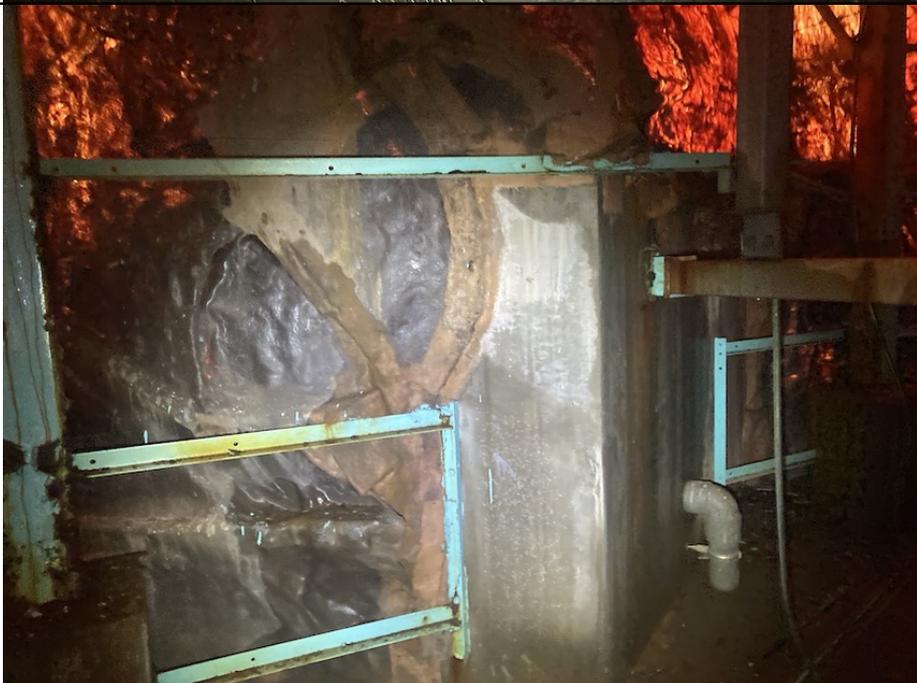
写真NO	116	
	部位	内部南面裏	
	<p style="text-align: center;">観察・所見</p> <p>表面劣化は見られない</p>

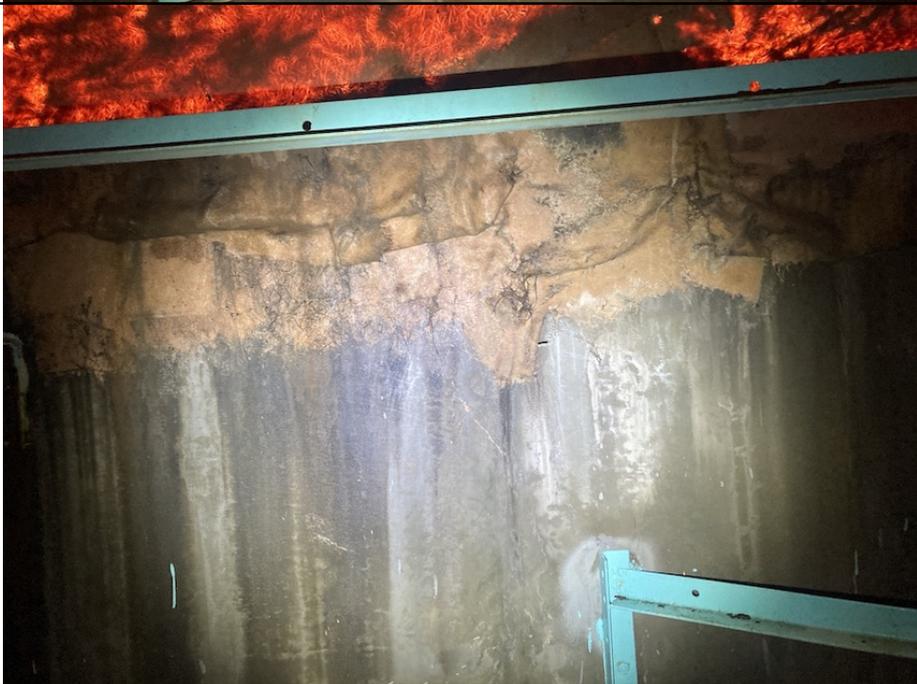
写真NO	117	
	部位	内部南面裏	
	<p style="text-align: center;">観察・所見</p> <p>表面劣化は見られない</p>
