調査報告書

令和5年度 富士市砂山公園プールFRP擬岩調査業務委託

空楽株式会社
有限会社エーデプラン

- 件名** : 令和5年度 富士市砂山公園プールFRP擬岩調査業務委託
- 場所** : 静岡県富士市田中新田275-9
- 業務期間** : 2024年1月22日～2月15日
- 施工** : 空楽株式会社、有限会社エーデプラン
- 調査方法** : 目視などによる調査を以下のエリアにて設定
- 1.メインマウンテン部
 - 2.中央岩部
 - 3.滝(機械室周り)部

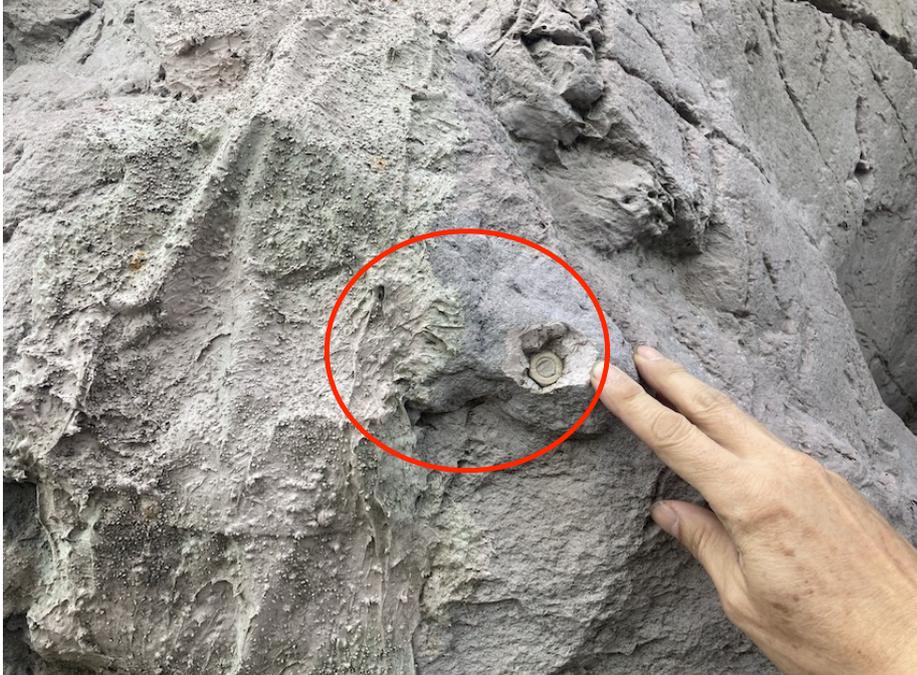
写真NO	15	
	部位	正面下部_中央	
	<p>観察・所見</p> <p>劣化Cが見られる。擬岩固定のナット部分の樹脂パテが剥落。</p>

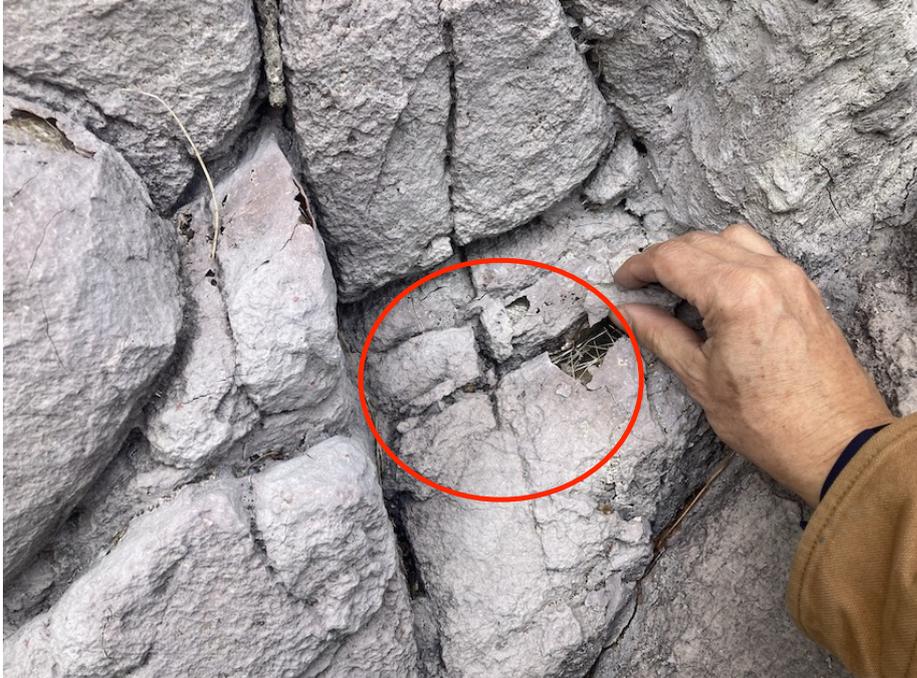
<table border="1"> <tr> <td>写真NO</td> <td>17</td> </tr> <tr> <td>部位</td> <td>正面下部_中央</td> </tr> <tr> <td colspan="2" style="text-align: center;">観察・所見</td> </tr> <tr> <td colspan="2">劣化Cが見られるが、部分製作不良</td> </tr> </table>	写真NO	17	部位	正面下部_中央	観察・所見		劣化Cが見られるが、部分製作不良	
写真NO	17								
部位	正面下部_中央								
観察・所見									
劣化Cが見られるが、部分製作不良

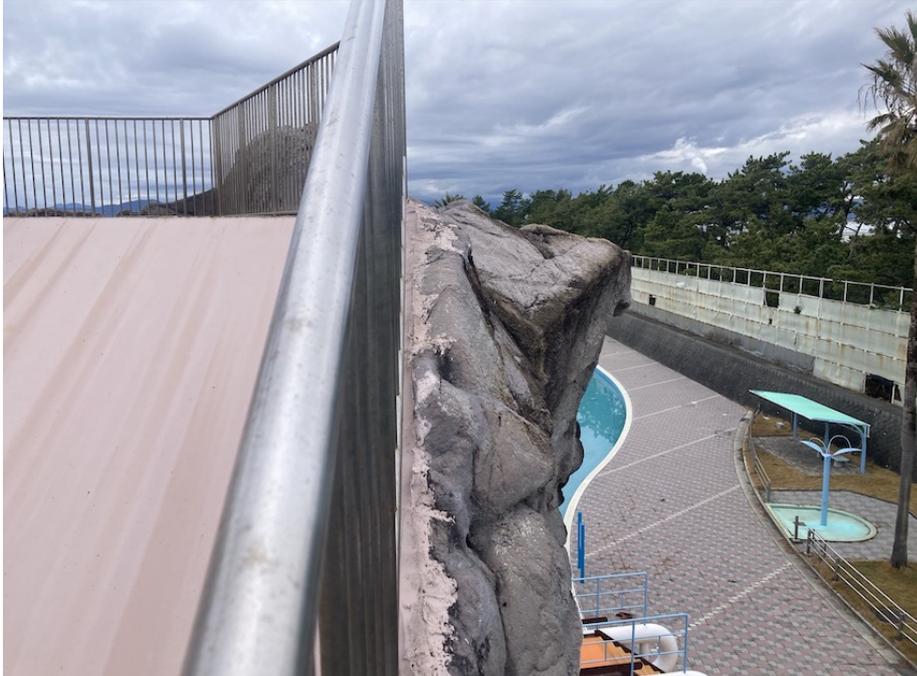
写真NO	25	部位	階段脇
	<p style="text-align: center;">観察・所見</p> <p>ジョイント箇所に補修跡</p>

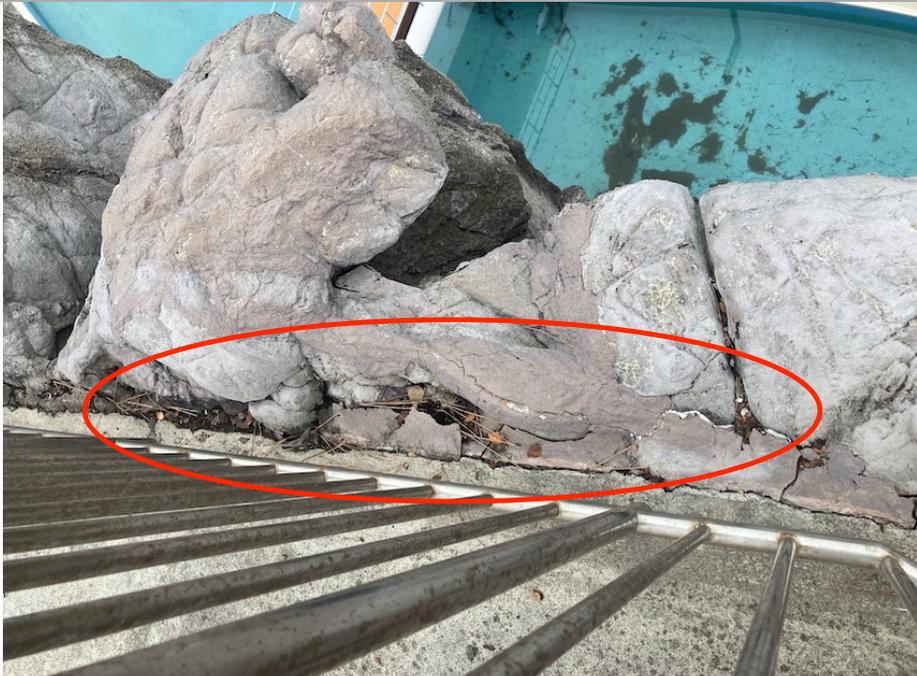
写真NO	26	部位	階段脇上部
	<p style="text-align: center;">観察・所見</p> <p>劣化Cが見られる。ジョイント箇所に劣化D</p>

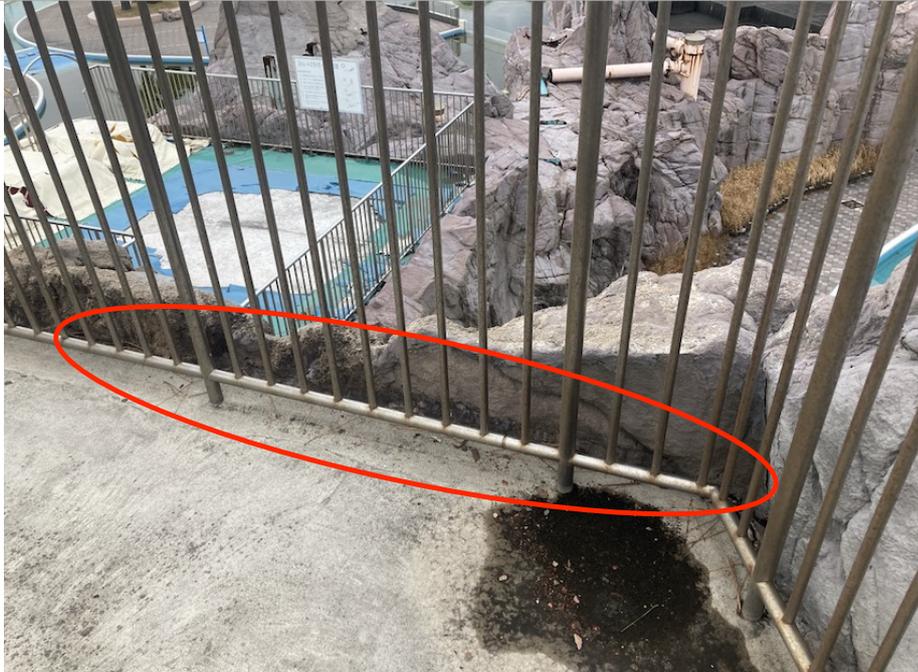
<table border="1"> <tr> <td>写真NO</td> <td>28</td> </tr> <tr> <td>部位</td> <td>上部2段目</td> </tr> <tr> <td colspan="2" style="text-align: center;">観察・所見</td> </tr> <tr> <td colspan="2">床端部に直接擬岩が被る形状にて接設置。</td> </tr> </table>	写真NO	28	部位	上部2段目	観察・所見		床端部に直接擬岩が被る形状にて接設置。	
写真NO	28									
部位	上部2段目									
観察・所見										
床端部に直接擬岩が被る形状にて接設置。

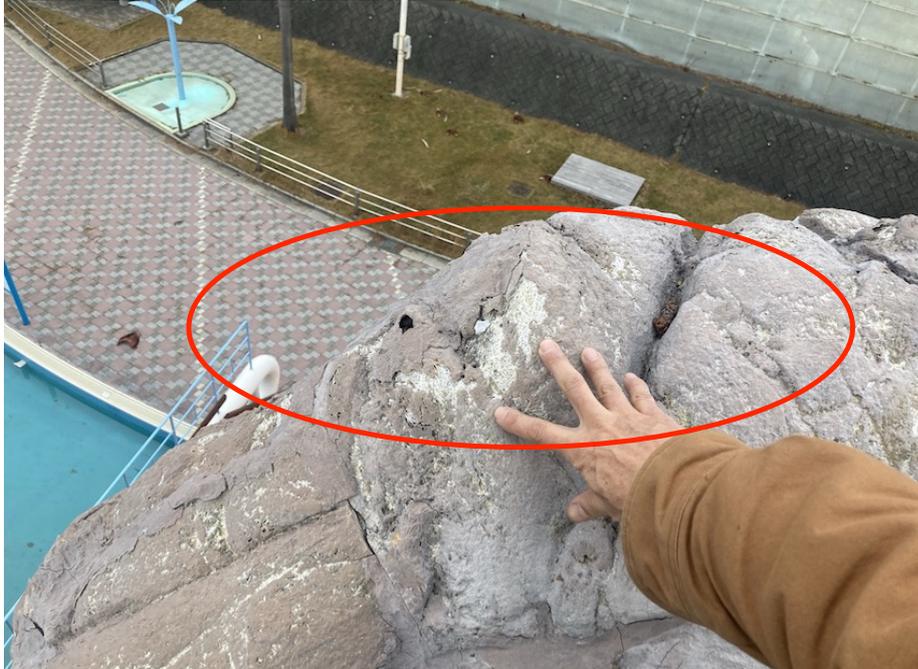
<table border="1"> <tr> <td>写真NO</td> <td>29</td> </tr> <tr> <td>部位</td> <td>上部2段目周辺</td> </tr> <tr> <td colspan="2" style="text-align: center;">観察・所見</td> </tr> <tr> <td colspan="2">劣化Cが見られる。</td> </tr> </table>	写真NO	29	部位	上部2段目周辺	観察・所見		劣化Cが見られる。	
写真NO	29									
部位	上部2段目周辺									
観察・所見										
劣化Cが見られる。

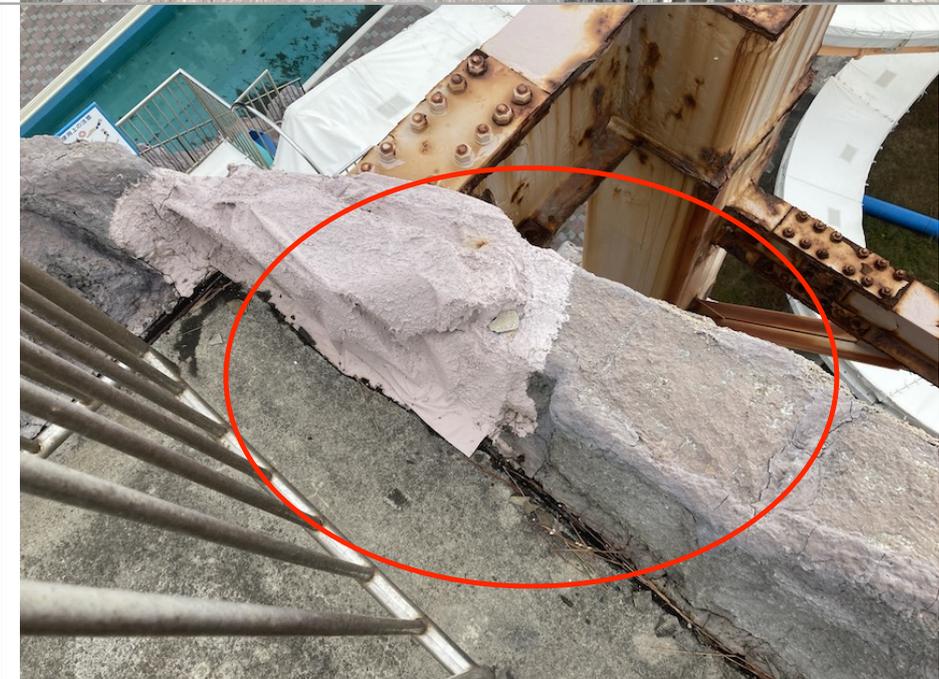
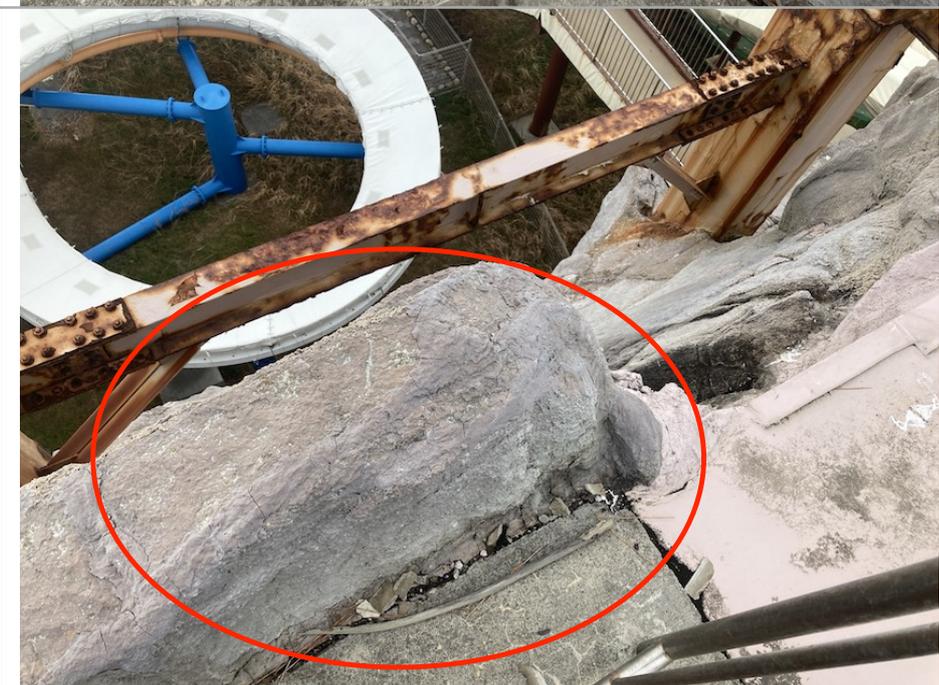
写真NO	44
		部位	最上部目周辺
		<p style="text-align: center;">観察・所見</p> <p>劣化Cが見られる。</p>	
		部位	最上部目周辺
		<p style="text-align: center;">観察・所見</p> <p>劣化Cが見られる。補修跡</p>	
		部位	最上部目周辺
		<p style="text-align: center;">観察・所見</p> <p>劣化C~Dが見られる。</p>

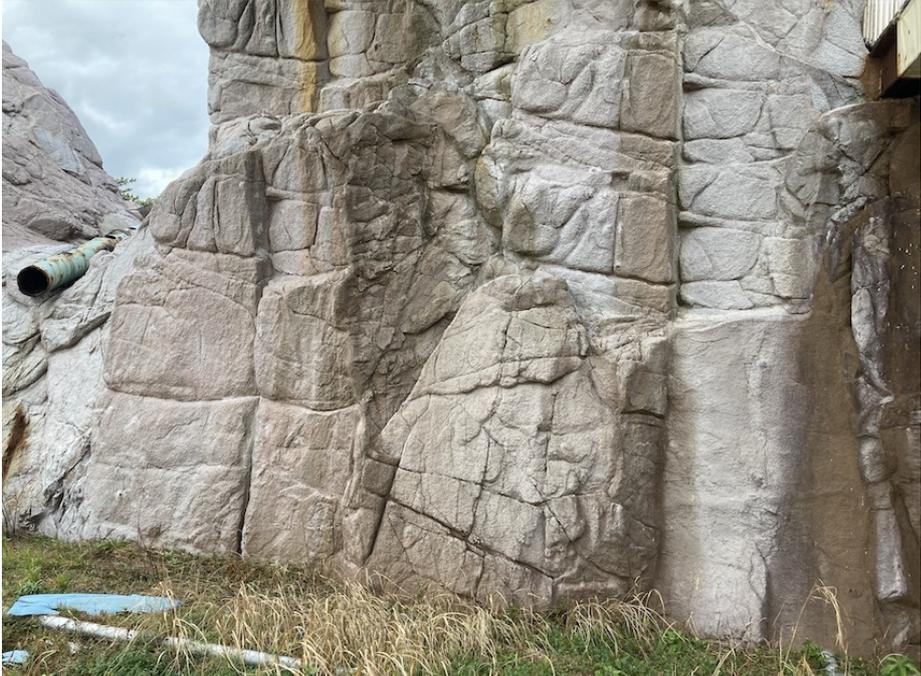
写真NO	48	
	部位	左スライダー下	
<p style="text-align: center;">観察・所見</p> <p>劣化B</p>

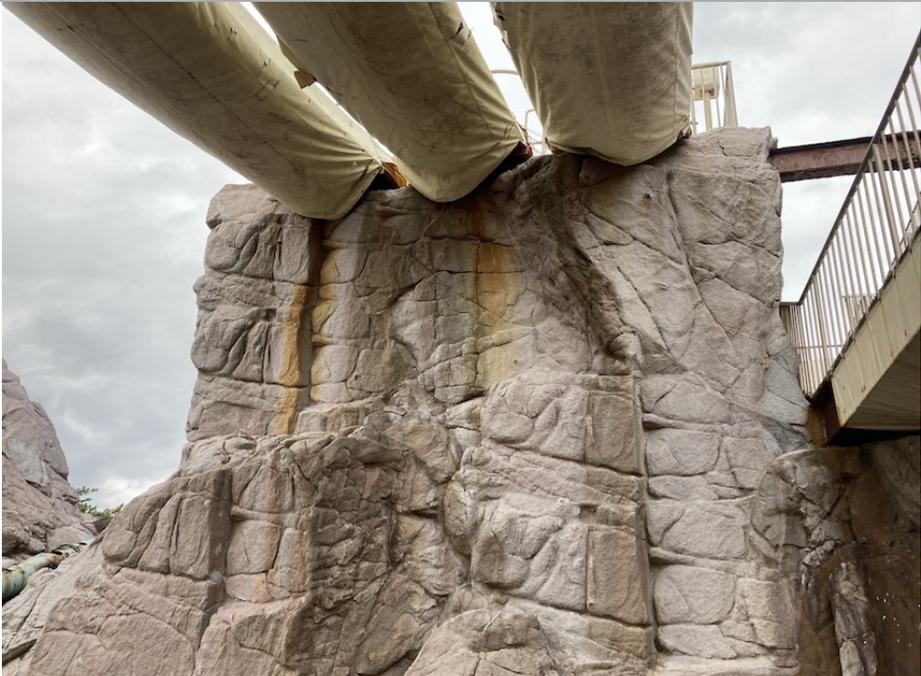
写真NO	49	
	部位	左スライダー下	
<p style="text-align: center;">観察・所見</p> <p>劣化B</p>

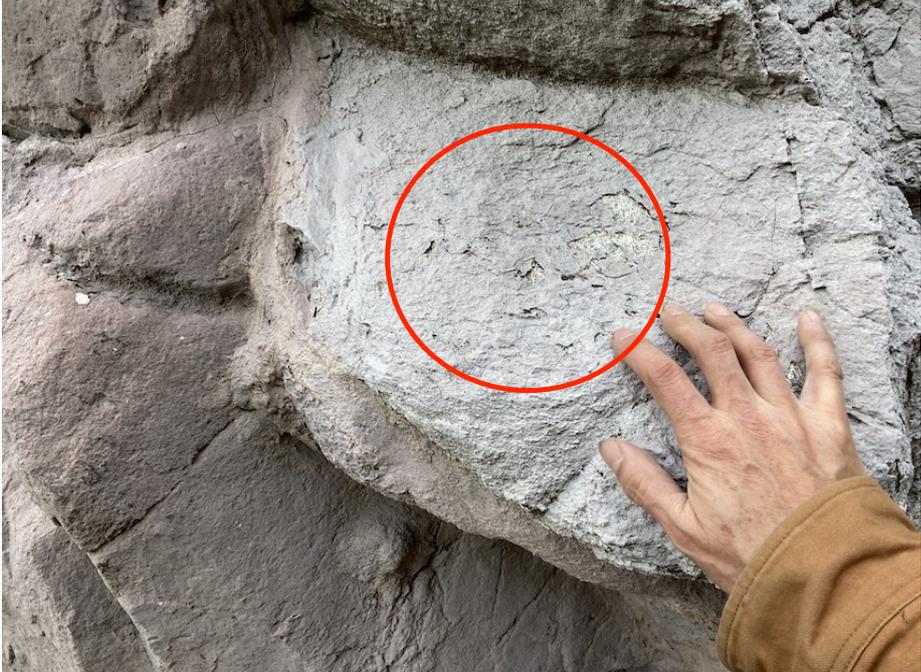
写真NO	59	
	部位		
	<p style="text-align: center;">観察・所見</p> <p>劣化C</p>

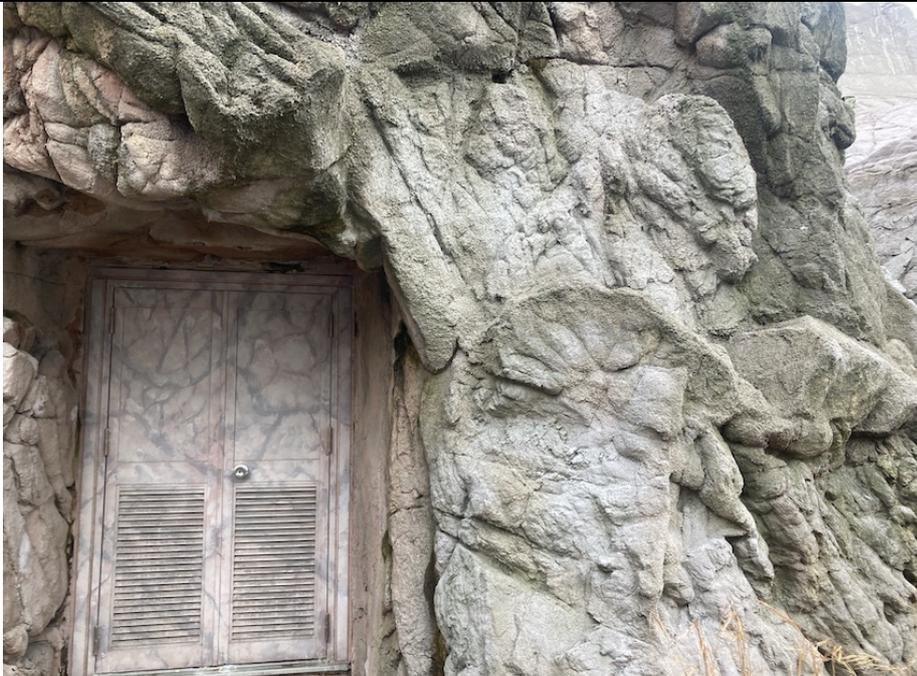
写真NO	61	
	部位	北側	
		点検扉まわり	
	<p style="text-align: center;">観察・所見</p> <p>劣化A、壁面接合部の劣化、雨水による汚れ</p> <hr/> <hr/>

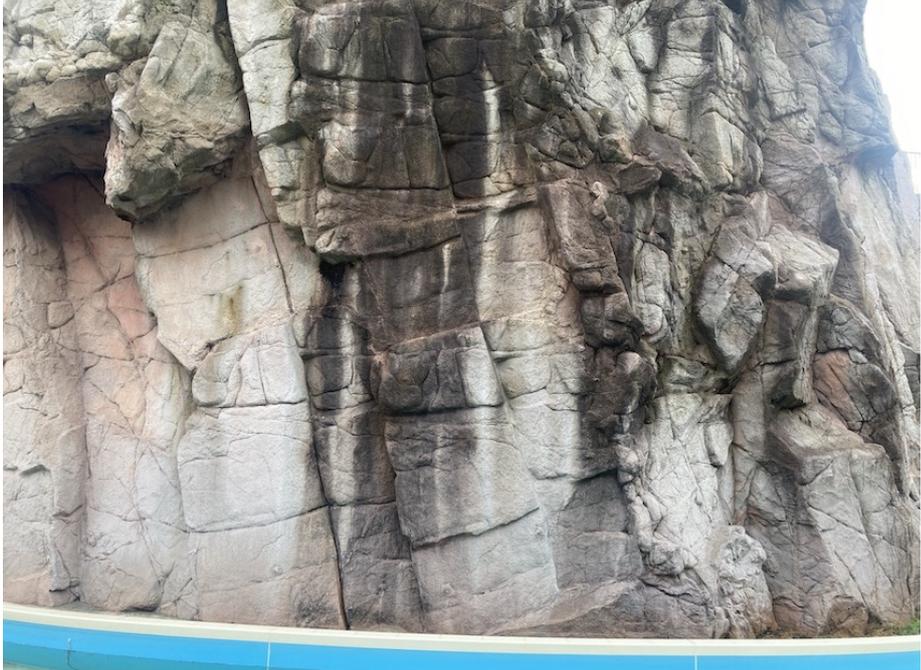
写真NO	68	
	部位	北側	
		点検扉上部	
		観察・所見 同上

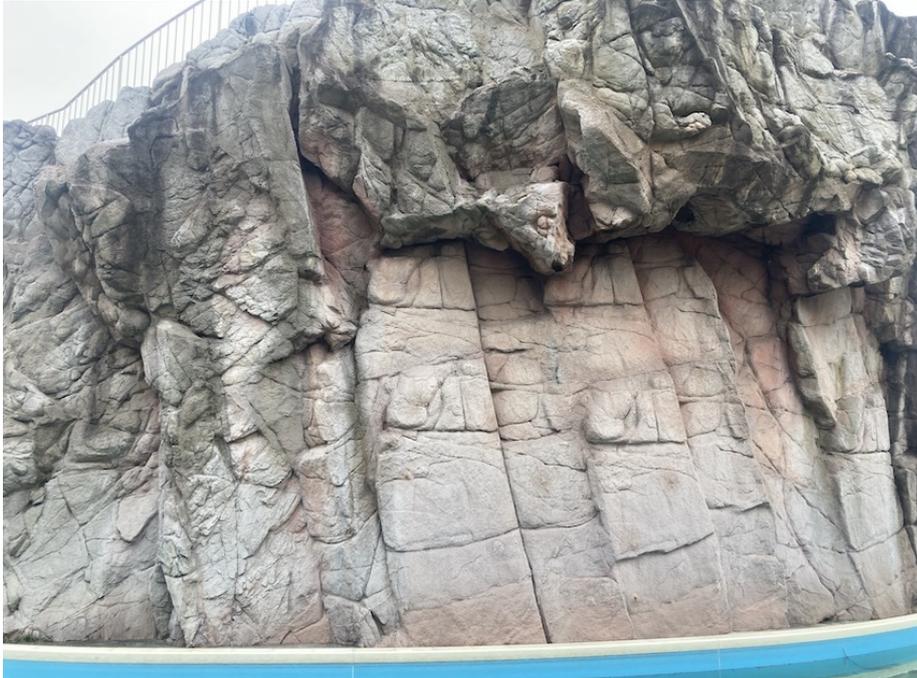
<table border="1"> <tr> <td>写真NO</td> <td>70</td> </tr> </table>	写真NO	70	<table border="1"> <tr> <td>写真NO</td> <td>70</td> </tr> </table>	写真NO	70
	写真NO	70				
	写真NO	70				
	<table border="1"> <tr> <td>部位</td> <td>北東側</td> </tr> </table>	部位	北東側	<table border="1"> <tr> <td>部位</td> <td>北東側</td> </tr> </table>	部位	北東側

部位	北東側					
部位	北東側					
	<table border="1"> <tr> <td colspan="2">観察・所見</td> </tr> <tr> <td colspan="2">劣化A</td> </tr> </table>	観察・所見		劣化A		
観察・所見						
劣化A

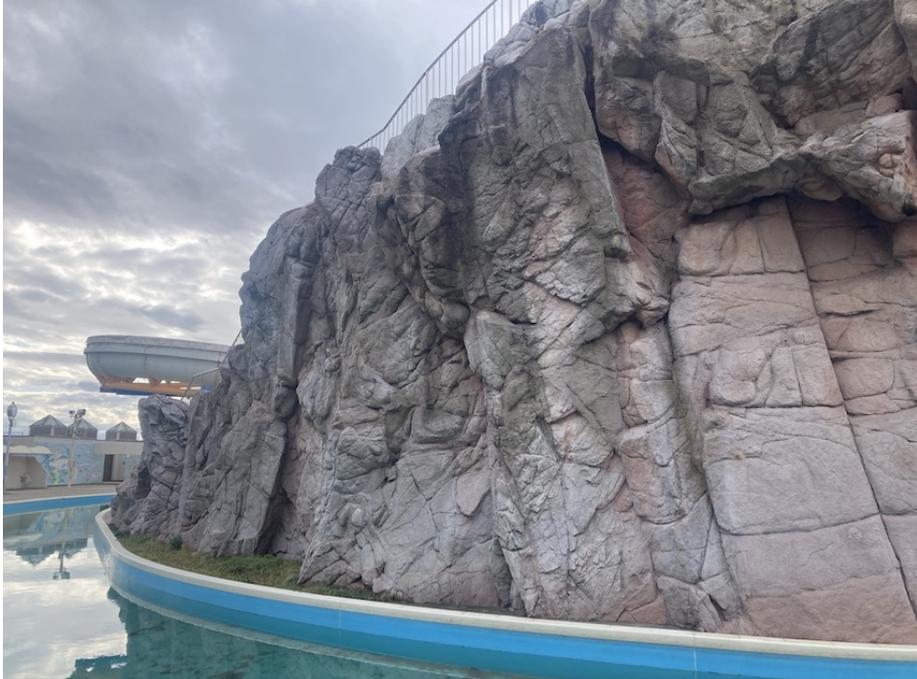
<table border="1"> <tr> <td>写真NO</td> <td>71</td> </tr> </table>	写真NO	71	<table border="1"> <tr> <td>写真NO</td> <td>71</td> </tr> </table>	写真NO	71
	写真NO	71				
	写真NO	71				
	<table border="1"> <tr> <td>部位</td> <td>北東側</td> </tr> </table>	部位	北東側	<table border="1"> <tr> <td>部位</td> <td>北東側</td> </tr> </table>	部位	北東側
部位	北東側					
部位	北東側					
	<table border="1"> <tr> <td colspan="2">観察・所見</td> </tr> <tr> <td colspan="2">劣化A</td> </tr> </table>	観察・所見		劣化A		
観察・所見						
劣化A

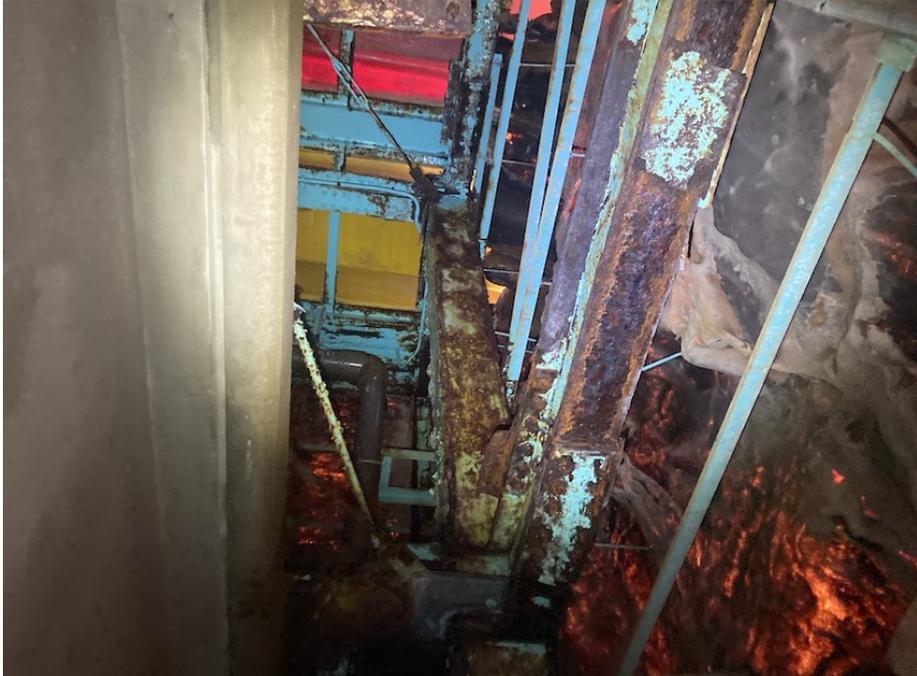
写真NO	72
		部位	南側裏
	観察・所見		
	表面劣化は見られない

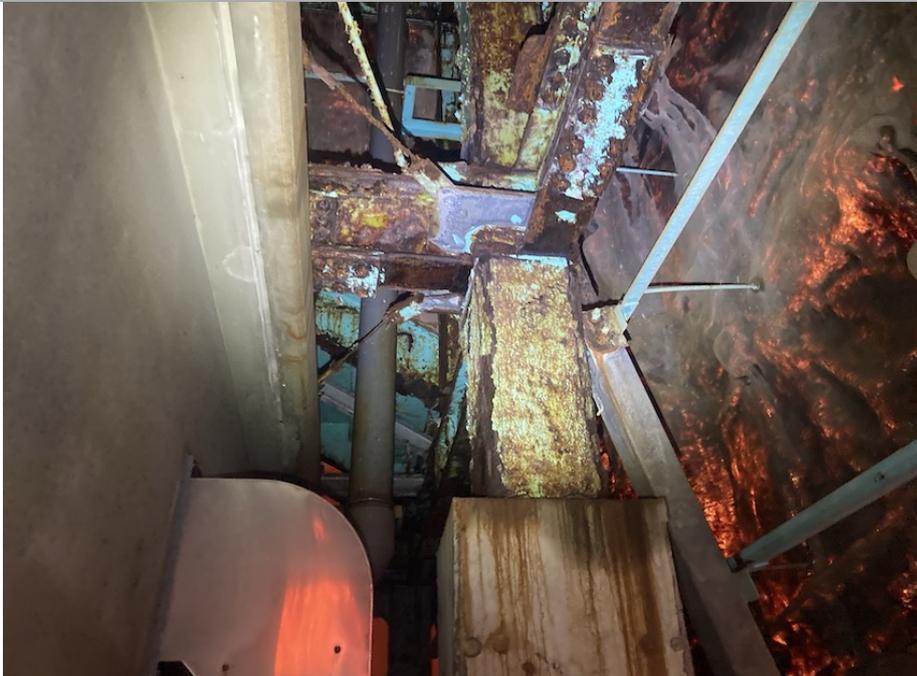
写真NO	73
		部位	南側裏
	観察・所見		
	表面劣化は見られない

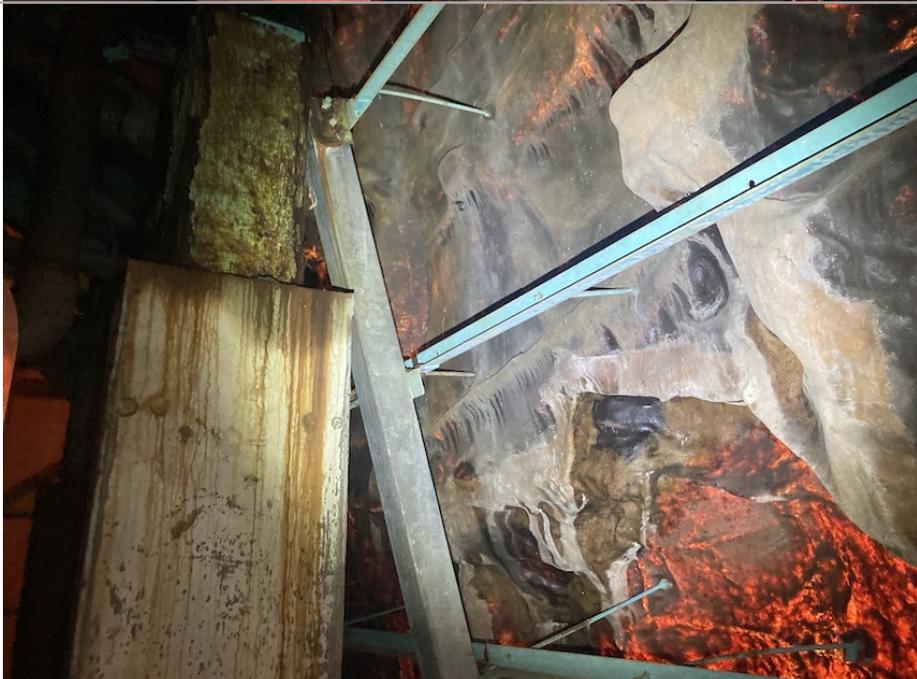
写真NO	74
		部位	南側裏
	観察・所見		
	表面劣化は見られない

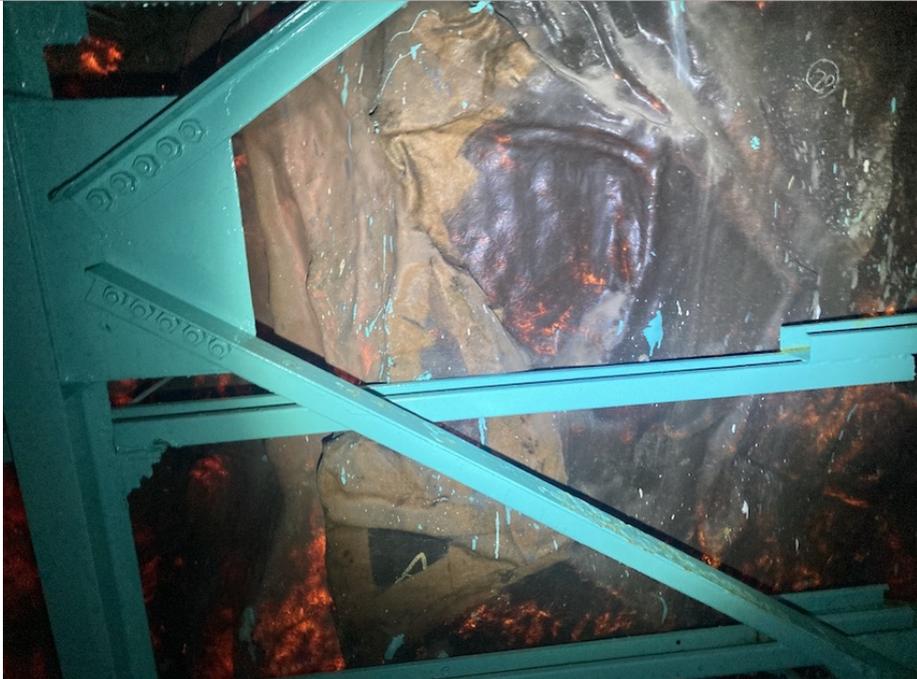
写真NO	82		
	部位	階段下		
	観察・所見			
	表面劣化は見られない

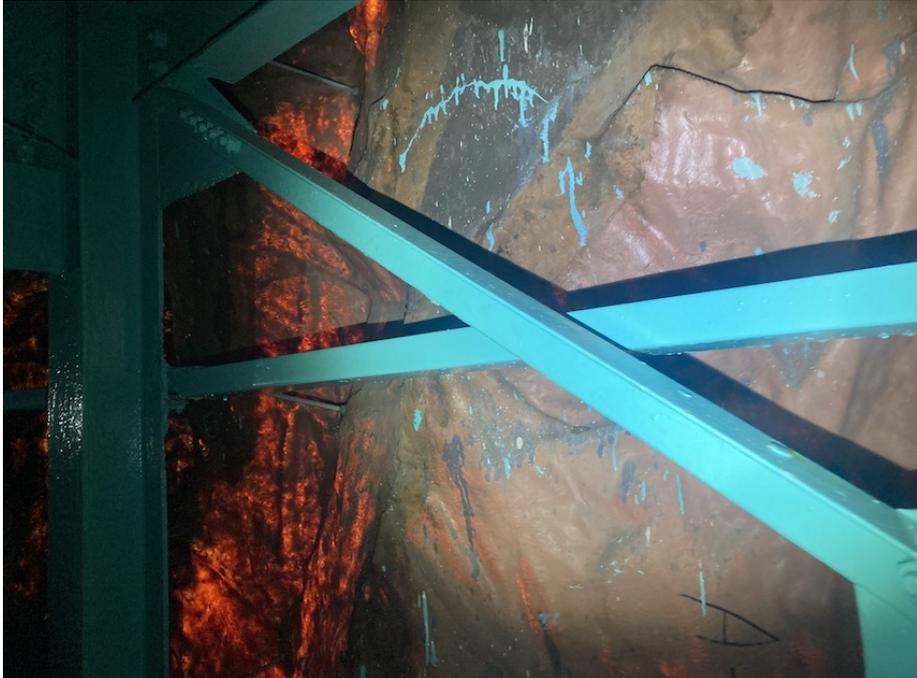
写真NO	83		
	部位	階段下		
	観察・所見			
	表面劣化は見られない

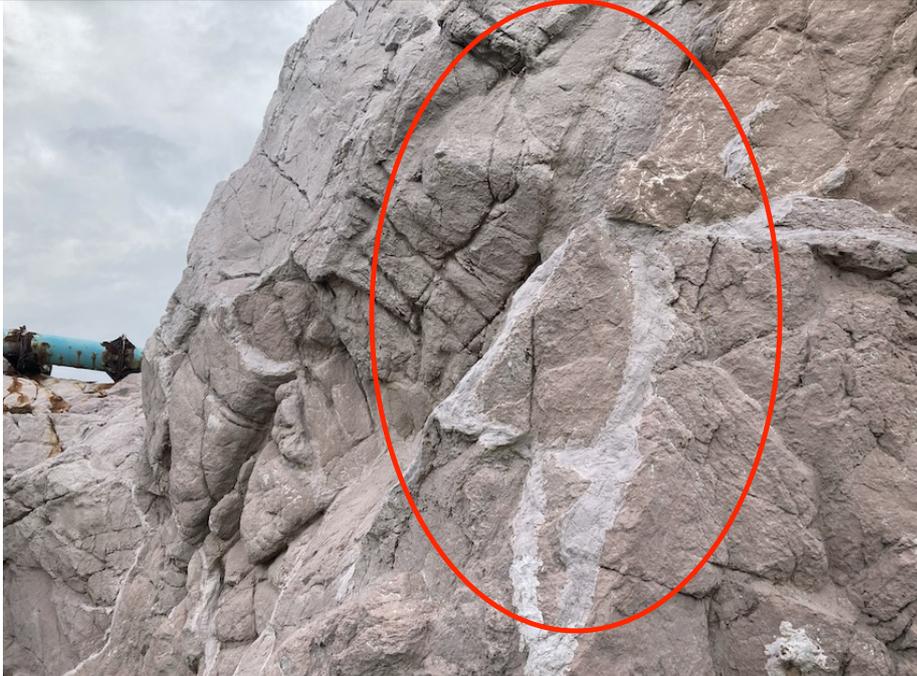
写真NO	97	
	部位	正面左	
	<p style="text-align: center;">観察・所見</p> <p>劣化Cが見られる。</p>

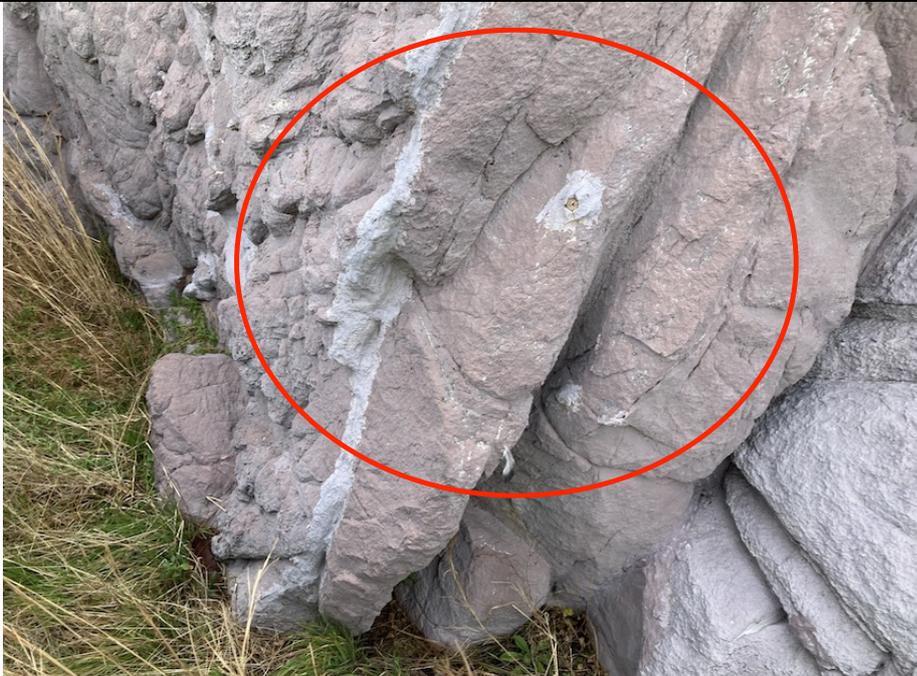
写真NO	98	
	部位	正面左下	
	<p style="text-align: center;">観察・所見</p> <p>劣化Cが見られる。</p>

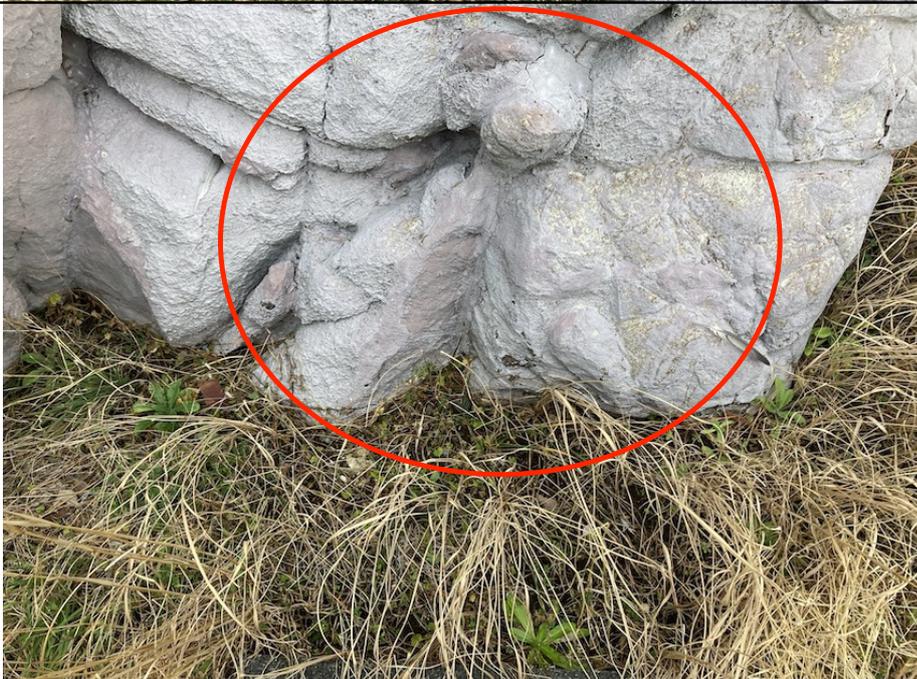
写真NO	99	
	部位	正面左下	
	<p style="text-align: center;">観察・所見</p> <p>劣化Cが見られる。</p>

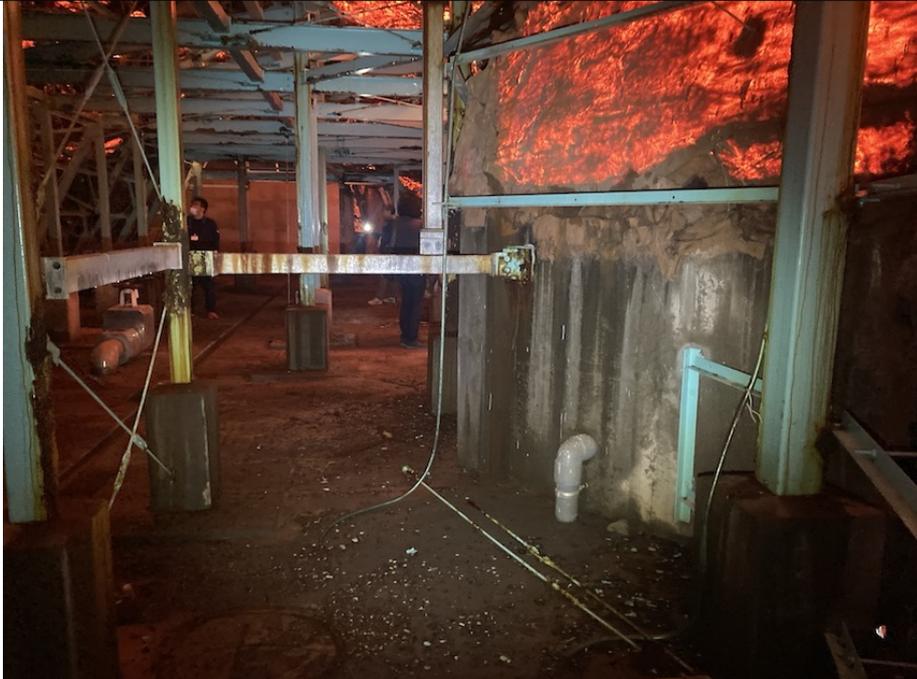
写真NO	112	
	部位	内部南面裏	
	<p style="text-align: center;">観察・所見</p> <p>表面劣化は見られない</p>

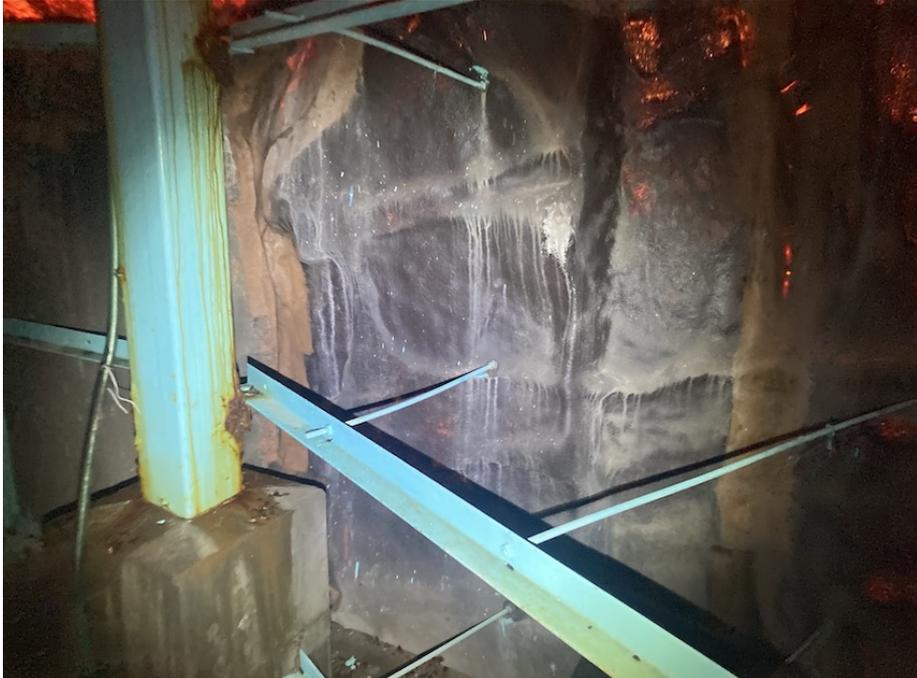
写真NO	113	
	部位	内部南面裏	
	<p style="text-align: center;">観察・所見</p> <p>表面劣化は見られない</p>

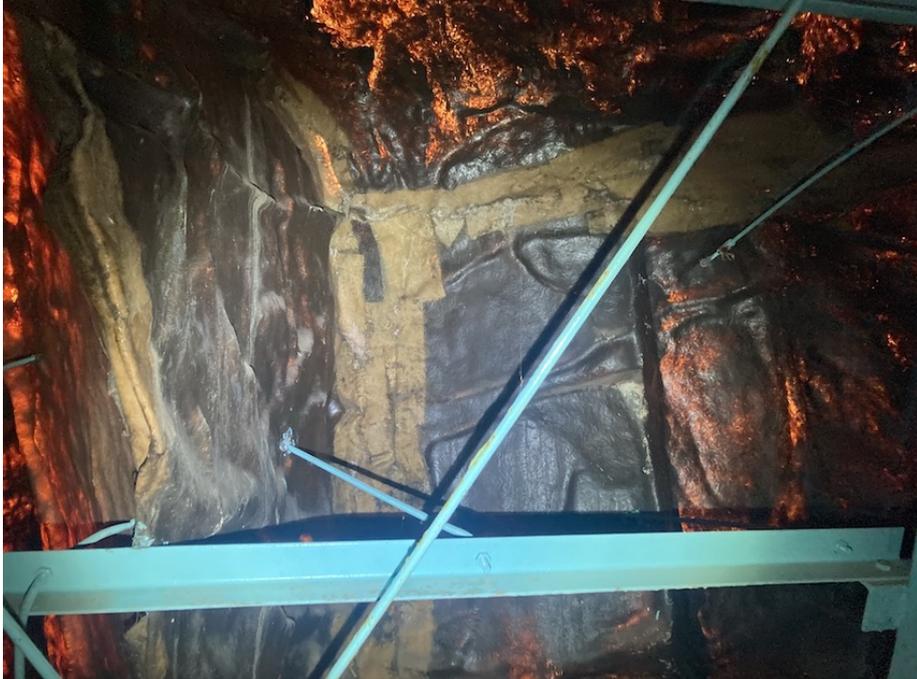
写真NO	114	
	部位	内部南面裏	
	<p style="text-align: center;">観察・所見</p> <p>表面劣化は見られない</p>

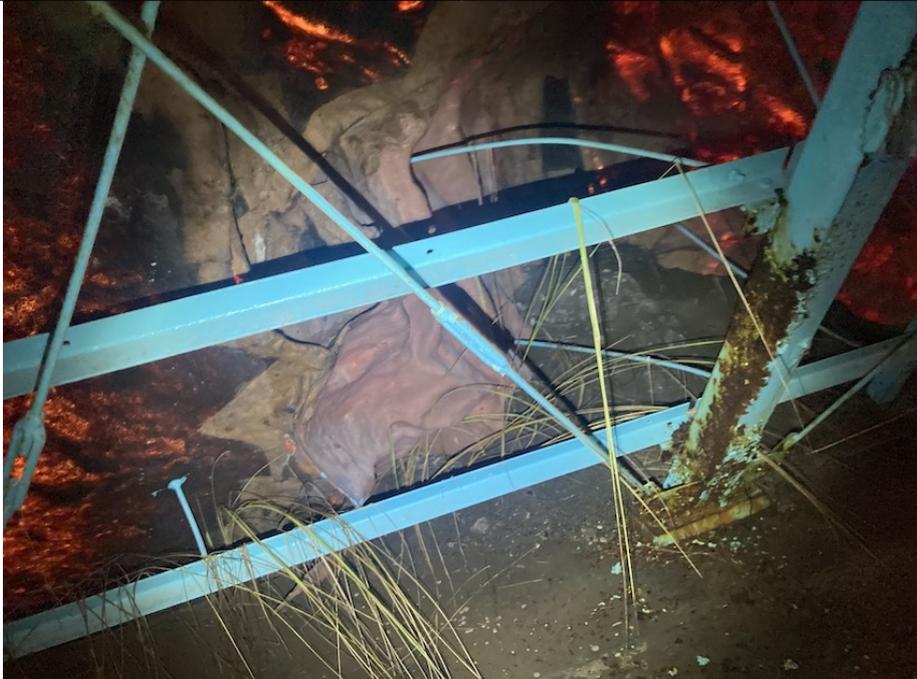
写真NO	115	
	部位	内部南面裏	
	<p style="text-align: center;">観察・所見</p> <p>表面劣化は見られない</p>

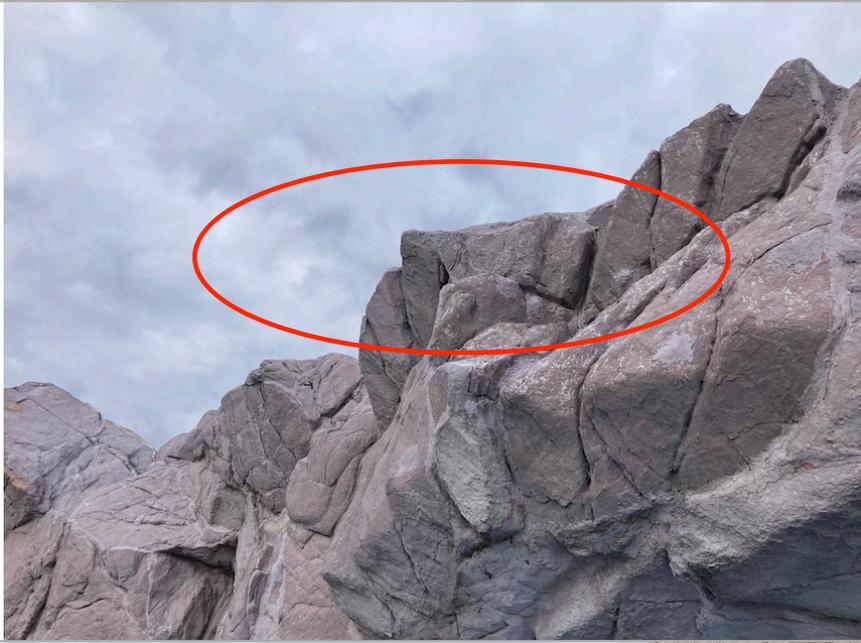
<table border="1"> <tr> <td>写真NO</td> <td>119</td> </tr> <tr> <td>部位</td> <td>中央から繋がり部</td> </tr> </table>	写真NO	119	部位	中央から繋がり部
写真NO	119				
部位	中央から繋がり部				
<p style="text-align: center;">観察・所見</p> <p>劣化Cが見られる。</p> <hr/>

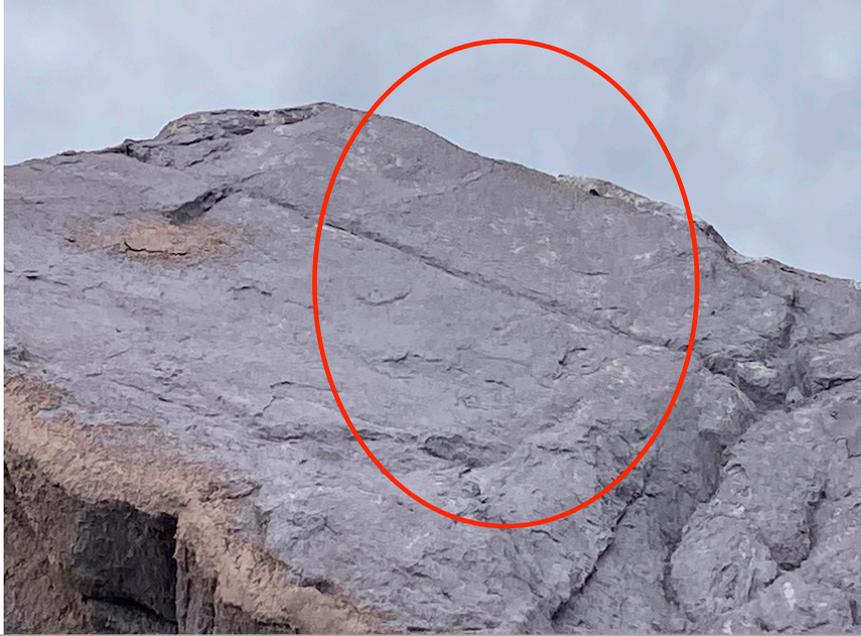
<table border="1"> <tr> <td>写真NO</td> <td>122</td> </tr> </table>	写真NO	122				
写真NO	122						
	<table border="1"> <tr> <td>部位</td> <td>南面全景上部</td> </tr> </table>	部位	南面全景上部				
部位	南面全景上部						
	<table border="1"> <tr> <td colspan="2">観察・所見</td> </tr> <tr> <td colspan="2">劣化Cが見られる。</td> </tr> <tr> <td colspan="2"> </td> </tr> </table>	観察・所見		劣化Cが見られる。			
観察・所見							
劣化Cが見られる。

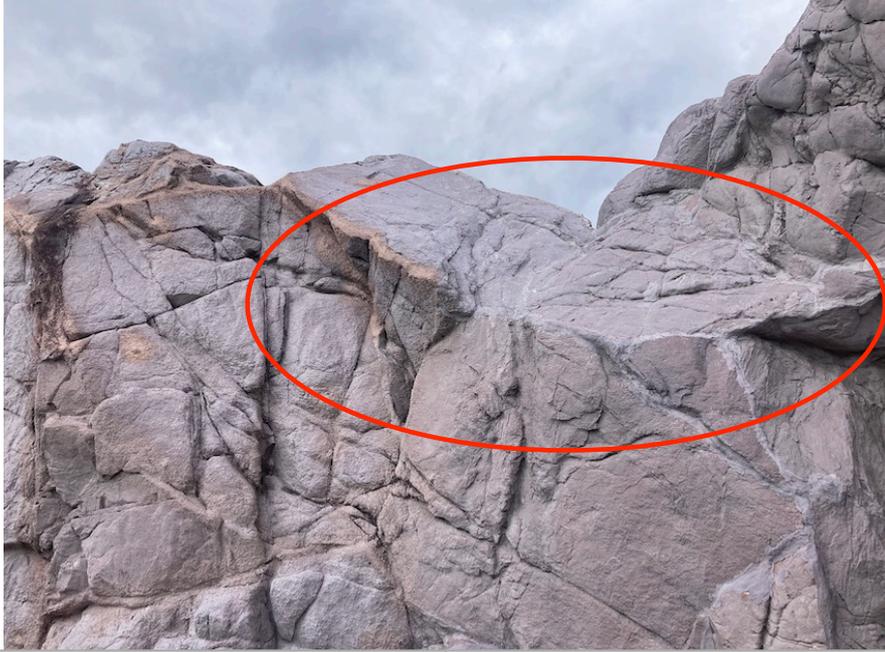
写真NO	123						
	<table border="1"> <tr> <td>部位</td> <td>南面上部</td> </tr> </table>	部位	南面上部				
部位	南面上部						
	<table border="1"> <tr> <td colspan="2">観察・所見</td> </tr> <tr> <td colspan="2">劣化Cが見られる。</td> </tr> <tr> <td colspan="2"> </td> </tr> </table>	観察・所見		劣化Cが見られる。			
観察・所見							
劣化Cが見られる。

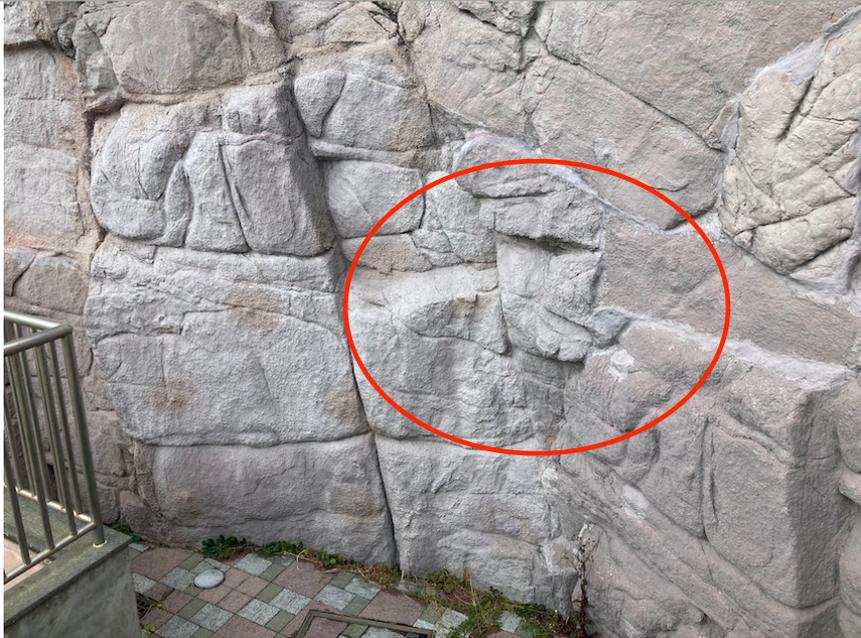
<table border="1"> <tr> <td>写真NO</td> <td>124</td> </tr> </table>	写真NO	124	<table border="1"> <tr> <td>部位</td> <td>南面下部</td> </tr> </table>	部位	南面下部
写真NO	124					
部位	南面下部					
		<table border="1"> <tr> <td>観察・所見</td> </tr> <tr> <td>劣化Cが見られる。</td> </tr> </table>	観察・所見	劣化Cが見られる。		
観察・所見						
劣化Cが見られる。

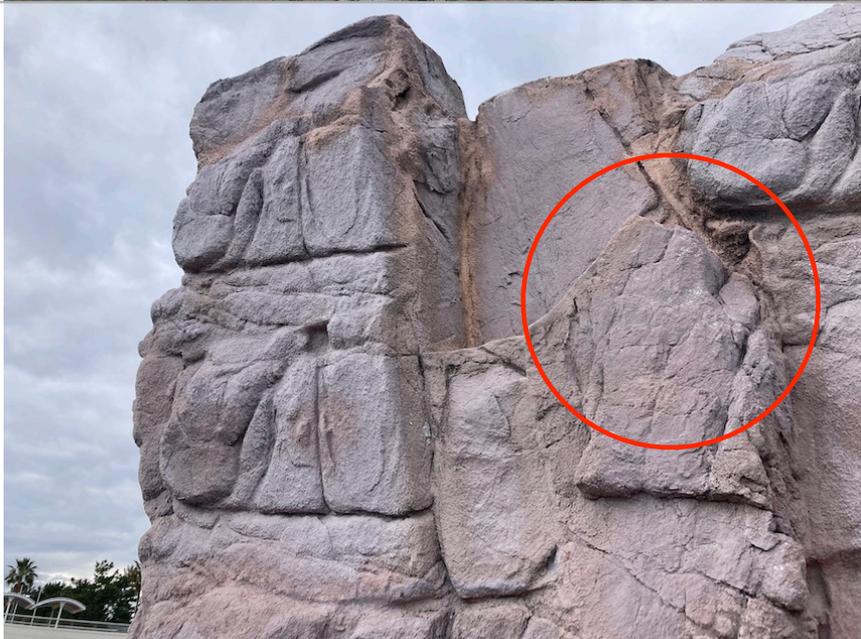
<table border="1"> <tr> <td>写真NO</td> <td>125</td> </tr> </table>	写真NO	125	<table border="1"> <tr> <td>部位</td> <td>東面</td> </tr> </table>	部位	東面
写真NO	125					
部位	東面					
		<table border="1"> <tr> <td>観察・所見</td> </tr> <tr> <td>劣化Cが見られる。</td> </tr> </table>	観察・所見	劣化Cが見られる。		
観察・所見						
劣化Cが見られる。

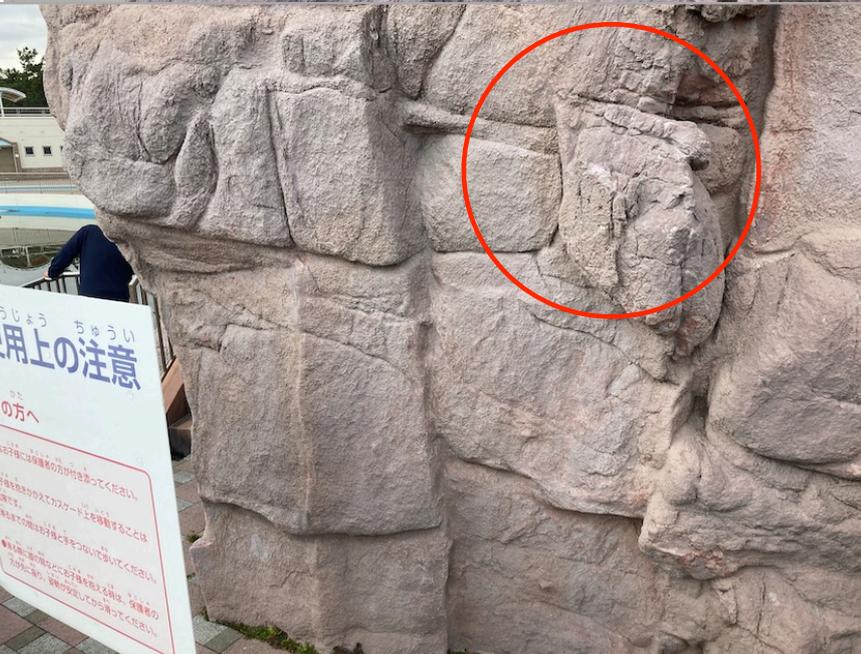
<table border="1"> <tr> <td>写真NO</td> <td>126</td> </tr> </table>	写真NO	126	<table border="1"> <tr> <td>部位</td> <td>南面</td> </tr> </table>	部位	南面
写真NO	126					
部位	南面					
		<table border="1"> <tr> <td>観察・所見</td> </tr> <tr> <td>劣化Cが見られる。</td> </tr> </table>	観察・所見	劣化Cが見られる。

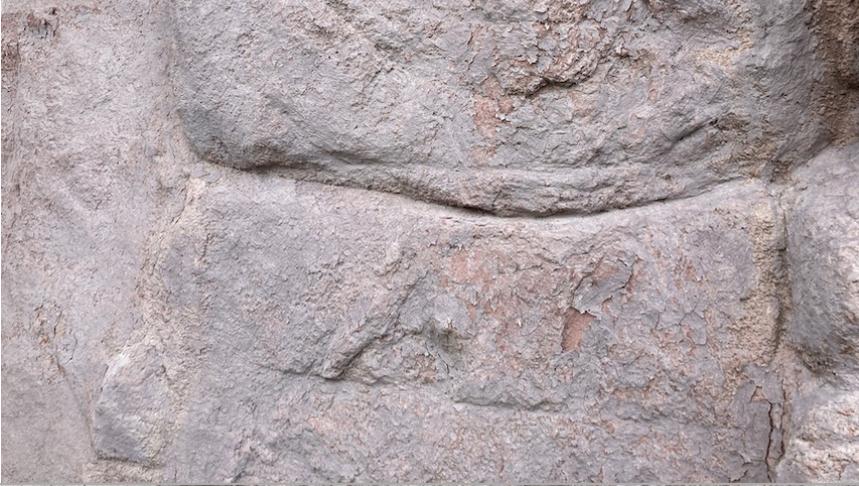
<table border="1"> <tr> <td>写真NO</td> <td>131</td> </tr> </table>	写真NO	131	<table border="1"> <tr> <td>部位</td> <td>正面滝うら通路</td> </tr> </table>	部位	正面滝うら通路		
写真NO	131							
部位	正面滝うら通路							
		<table border="1"> <tr> <td colspan="2" style="text-align: center;">観察・所見</td> </tr> <tr> <td colspan="2">劣化Bが見られる。</td> </tr> <tr> <td colspan="2" style="height: 100px;"> </td> </tr> </table>	観察・所見		劣化Bが見られる。			
観察・所見								
劣化Bが見られる。

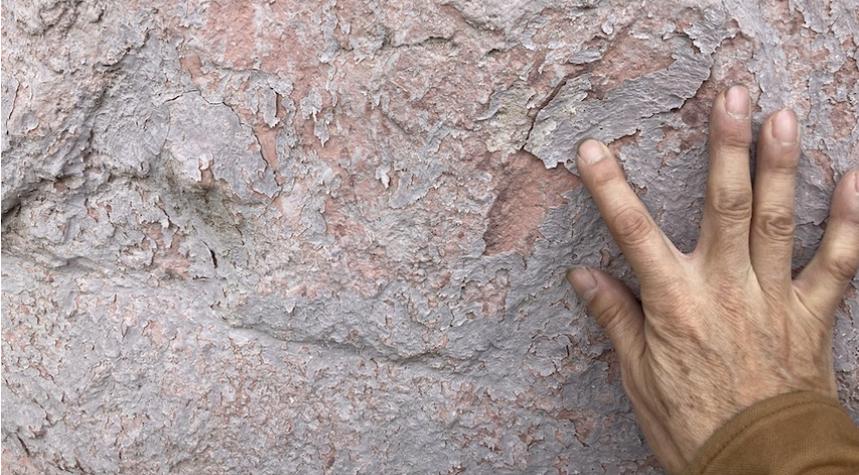
<table border="1"> <tr> <td>写真NO</td> <td>132</td> </tr> </table>	写真NO	132	<table border="1"> <tr> <td>部位</td> <td>正面滝うら通路</td> </tr> </table>	部位	正面滝うら通路		
写真NO	132							
部位	正面滝うら通路							
		<table border="1"> <tr> <td colspan="2" style="text-align: center;">観察・所見</td> </tr> <tr> <td colspan="2">劣化Bが見られる。</td> </tr> <tr> <td colspan="2" style="height: 100px;"> </td> </tr> </table>	観察・所見		劣化Bが見られる。			
観察・所見								
劣化Bが見られる。
