調査報告書

令和5年度 富士市砂山公園プールFRP擬岩調査業務委託

空楽株式会社
有限会社エーデプラン

- 件名** : 令和5年度 富士市砂山公園プールFRP擬岩調査業務委託
- 場所** : 静岡県富士市田中新田275-9
- 業務期間** : 2024年1月22日～2月15日
- 施工** : 空楽株式会社、有限会社エーデプラン
- 調査方法** : 目視などによる調査を以下のエリアにて設定
- 1.メインマウンテン部
 - 2.中央岩部
 - 3.滝(機械室周り)部

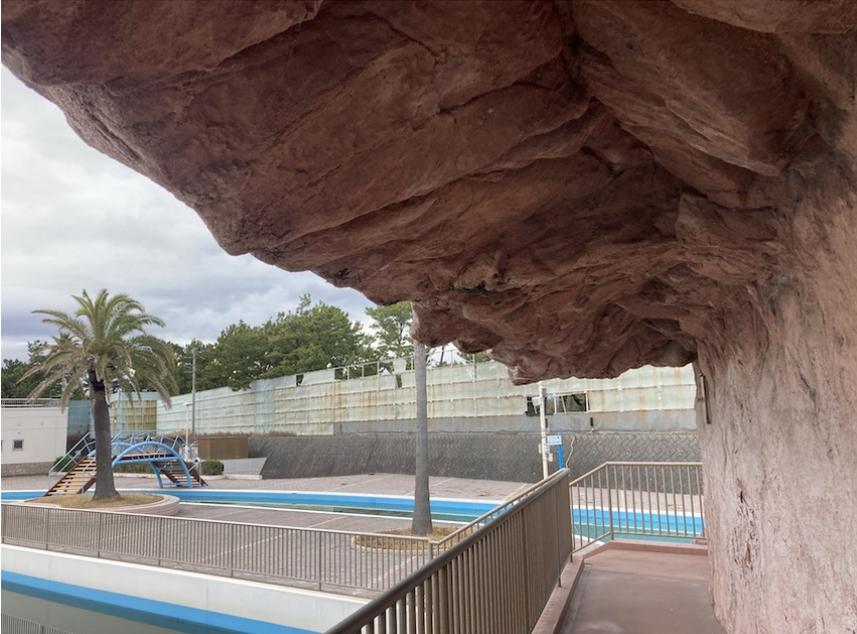
<table border="1"> <tr> <td>写真NO</td> <td>133</td> </tr> </table>	写真NO	133		
	写真NO	133			
	<table border="1"> <tr> <td>部位</td> <td>正面滝うら通路</td> </tr> </table>	部位	正面滝うら通路		
	部位	正面滝うら通路			
<table border="1"> <tr> <td colspan="2" style="text-align: center;">観察・所見</td> </tr> </table>		観察・所見			
観察・所見					
<table border="1"> <tr> <td colspan="2">上裏には劣化なし</td> </tr> <tr> <td colspan="2"> </td> </tr> </table>		上裏には劣化なし			
上裏には劣化なし

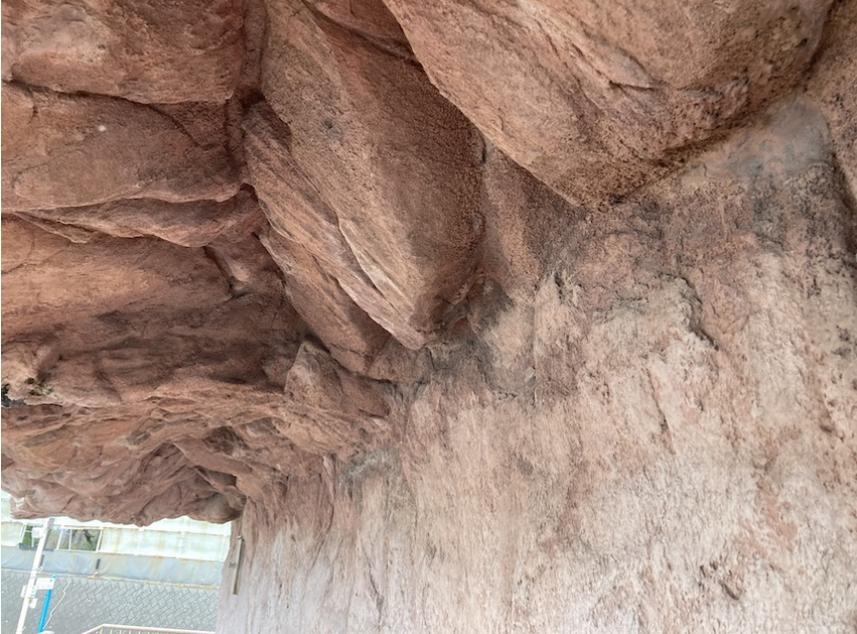
<table border="1"> <tr> <td>写真NO</td> <td>134</td> </tr> </table>	写真NO	134		
	写真NO	134			
	<table border="1"> <tr> <td>部位</td> <td>正面滝うら通路</td> </tr> </table>	部位	正面滝うら通路		
	部位	正面滝うら通路			
<table border="1"> <tr> <td colspan="2" style="text-align: center;">観察・所見</td> </tr> </table>		観察・所見			
観察・所見					
<table border="1"> <tr> <td colspan="2">上裏には劣化なし</td> </tr> <tr> <td colspan="2"> </td> </tr> </table>		上裏には劣化なし

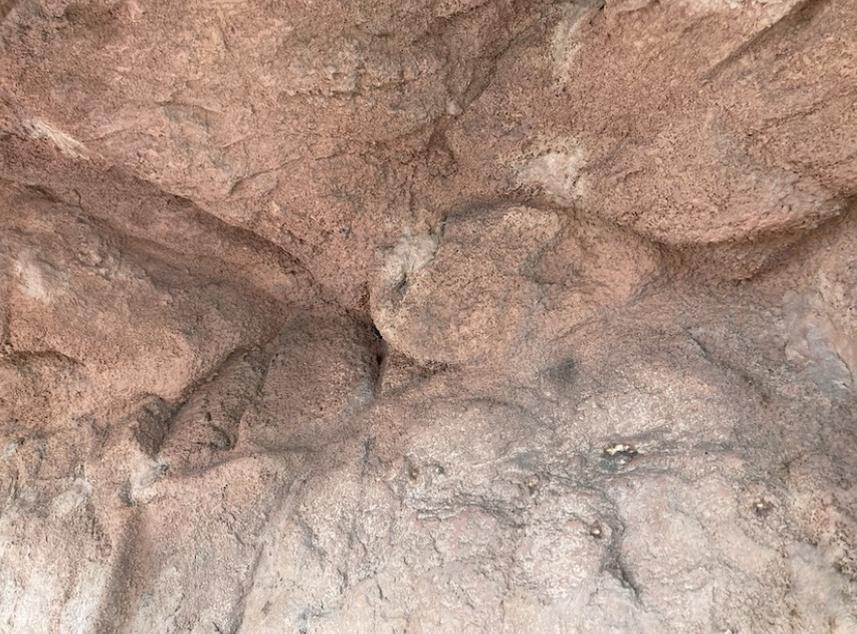
<table border="1"> <tr> <td>写真NO</td> <td>135</td> </tr> </table>	写真NO	135		
	写真NO	135			
	<table border="1"> <tr> <td>部位</td> <td>正面滝うら通路</td> </tr> </table>	部位	正面滝うら通路		
	部位	正面滝うら通路			
<table border="1"> <tr> <td colspan="2" style="text-align: center;">観察・所見</td> </tr> </table>		観察・所見			
観察・所見					
<table border="1"> <tr> <td colspan="2">上裏には劣化なし</td> </tr> <tr> <td colspan="2"> </td> </tr> </table>		上裏には劣化なし			
上裏には劣化なし

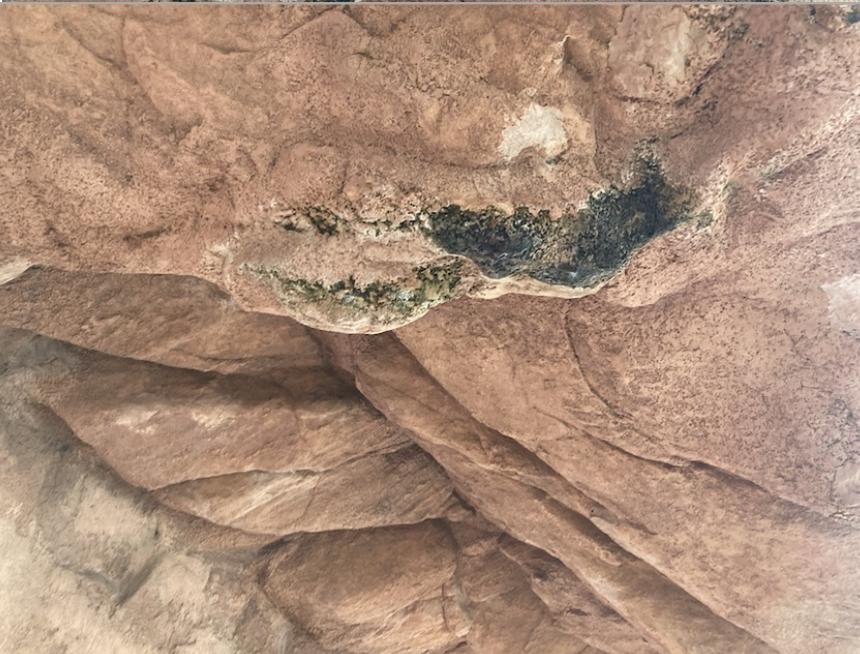
写真NO	138	
	部位	正面(西側)	
	観察・所見 内部へ水の侵入によるコケの発生と推測

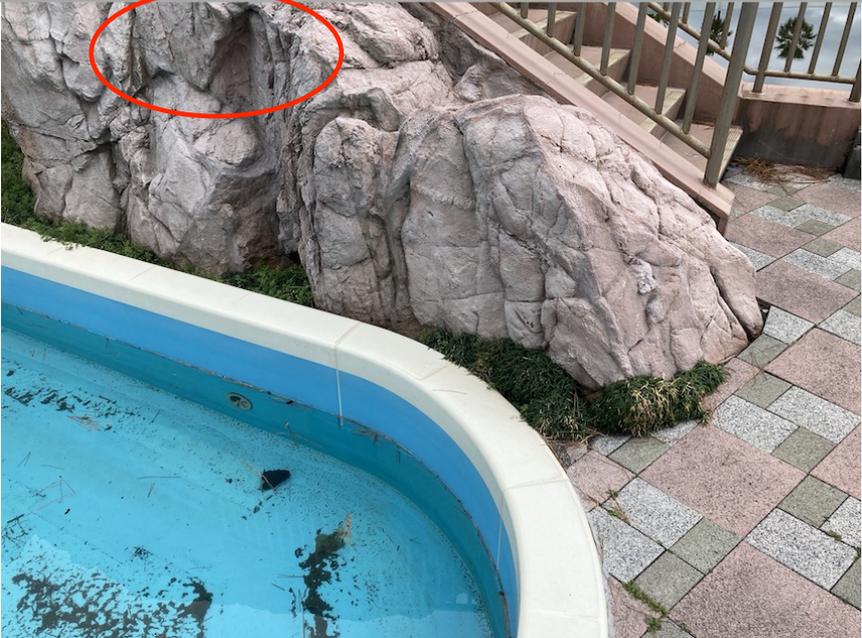
写真NO	143	
	部位	北面階段脇	
	観察・所見		
劣化Cが見られる。

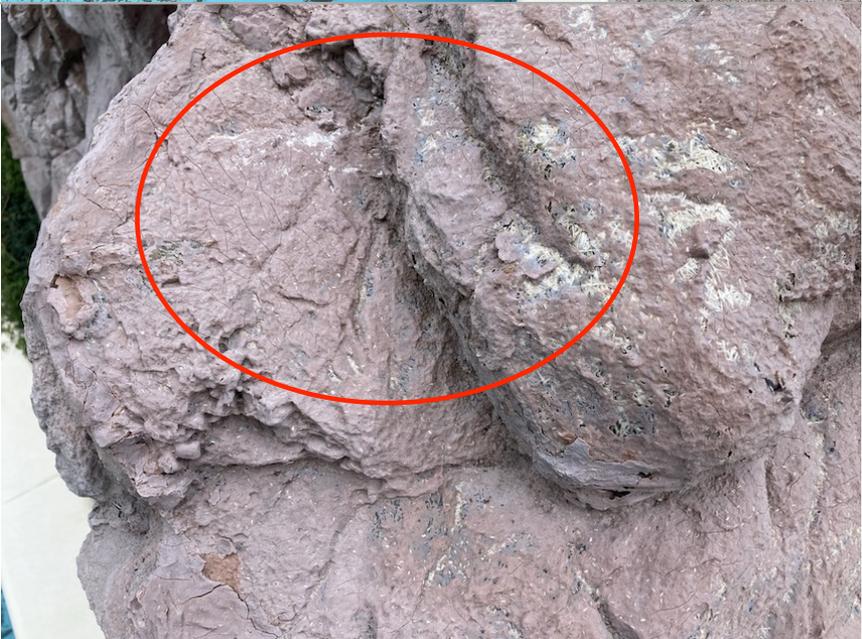
写真NO	144	
	部位	北面階段脇	
	観察・所見		
劣化Cが見られる。

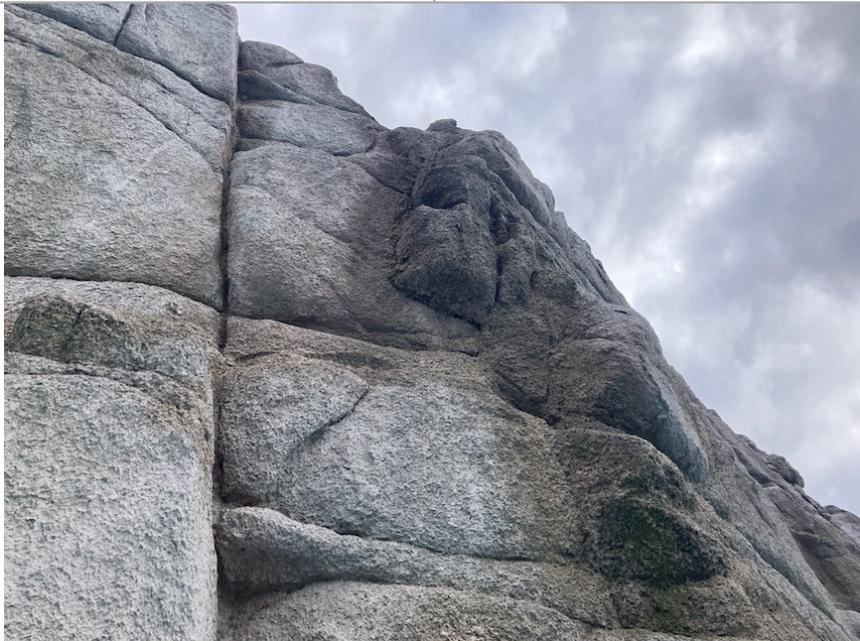
写真NO	145
	部位	北面上部
	観察・所見	
	劣化A、壁面接合部の劣化、雨水による汚れ

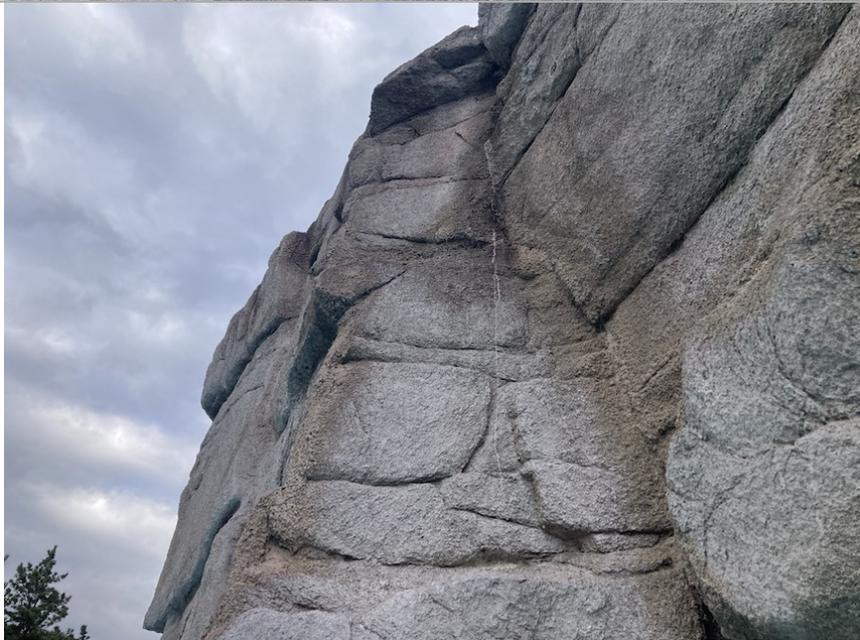
写真NO	146
	部位	北面上部
	観察・所見	
	劣化A、壁面接合部の劣化、雨水による汚れ

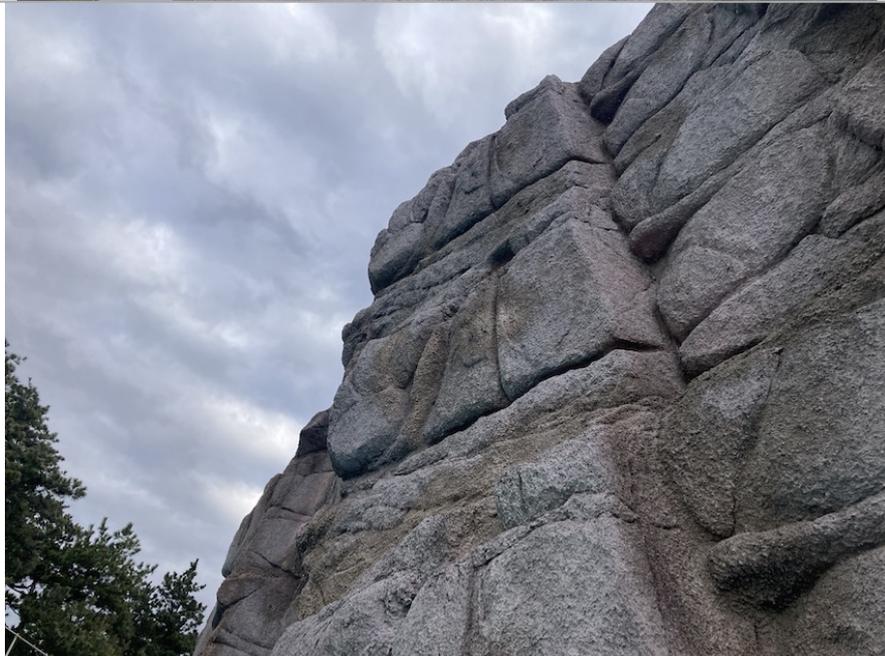
写真NO	147
	部位	北面上部
	観察・所見	
	劣化A、壁面接合部の劣化、雨水による汚れ

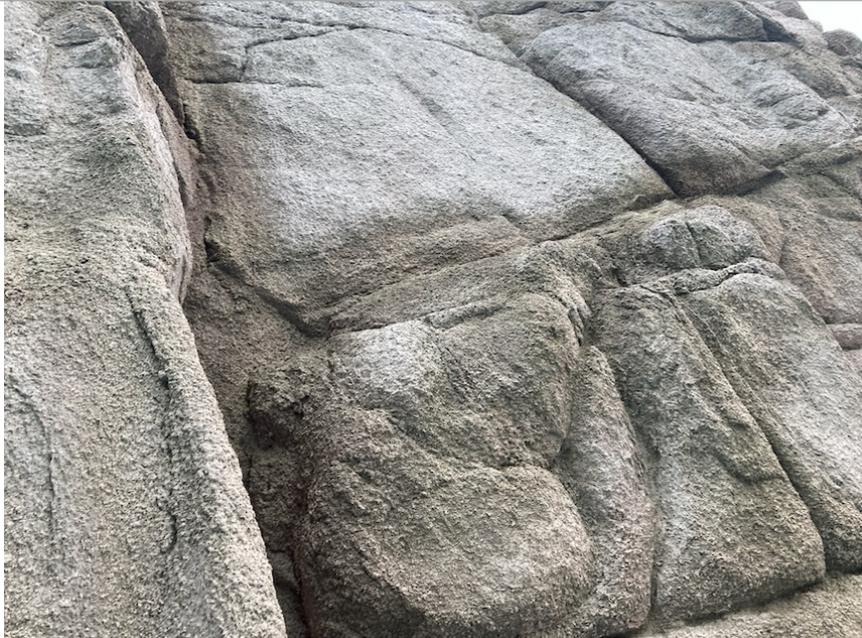
写真NO	148
	部位	北面中間部
	<p style="text-align: center;">観察・所見</p> 劣化A、壁面接合部の劣化、雨水による汚れ

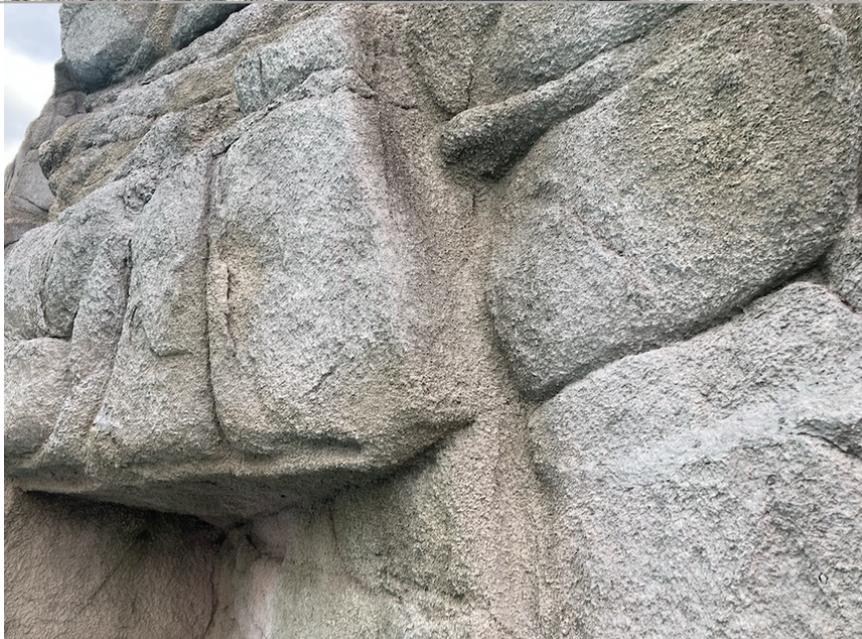
写真NO	149
	部位	北面中間部
	<p style="text-align: center;">観察・所見</p> 劣化A、壁面接合部の劣化、雨水による汚れ

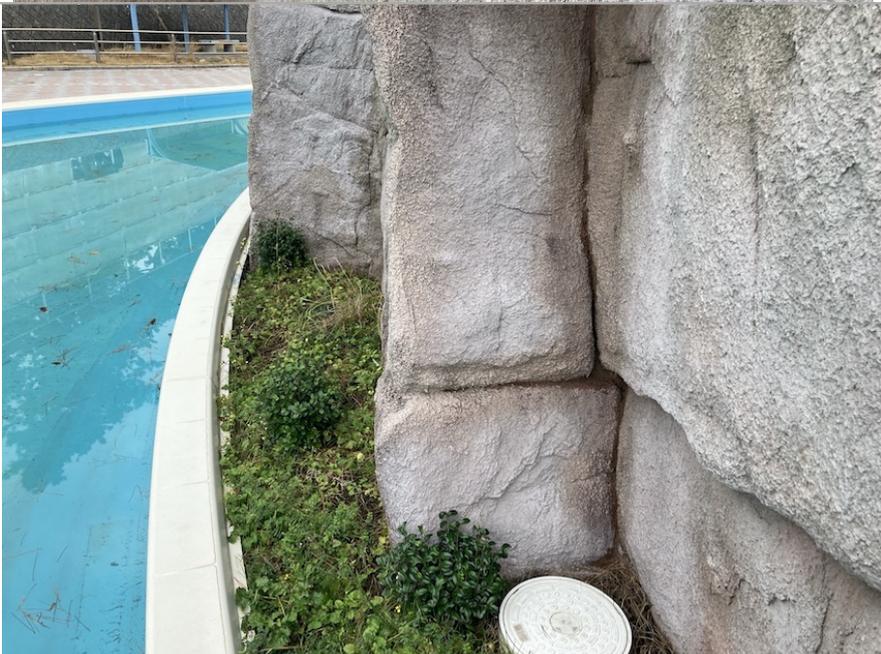
写真NO	150
	部位	北面下部
	<p style="text-align: center;">観察・所見</p> 劣化A、壁面接合部の劣化、雨水による汚れ

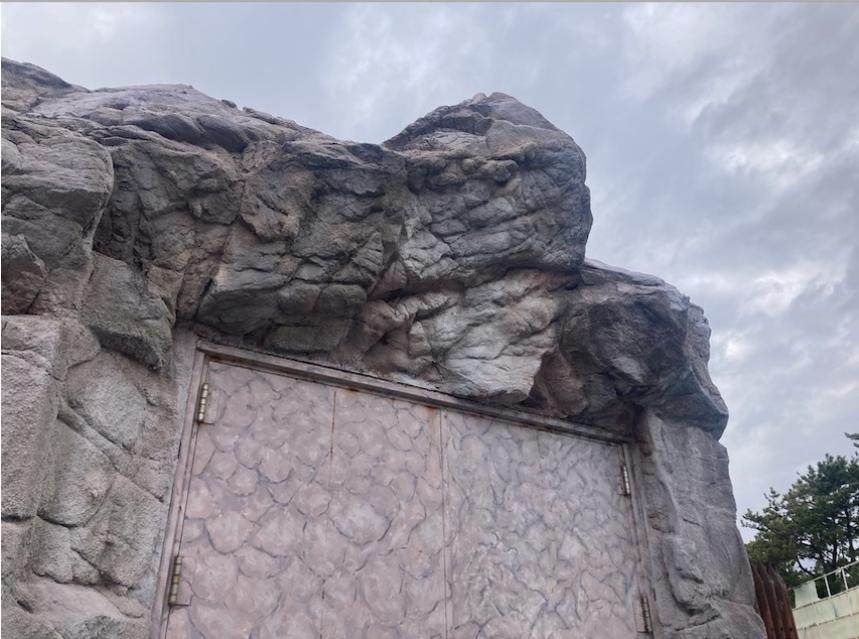
写真NO	151
	部位	東面全景
		点検扉上
	観察・所見	
	劣化A、壁面接合部の劣化、雨水による汚れ

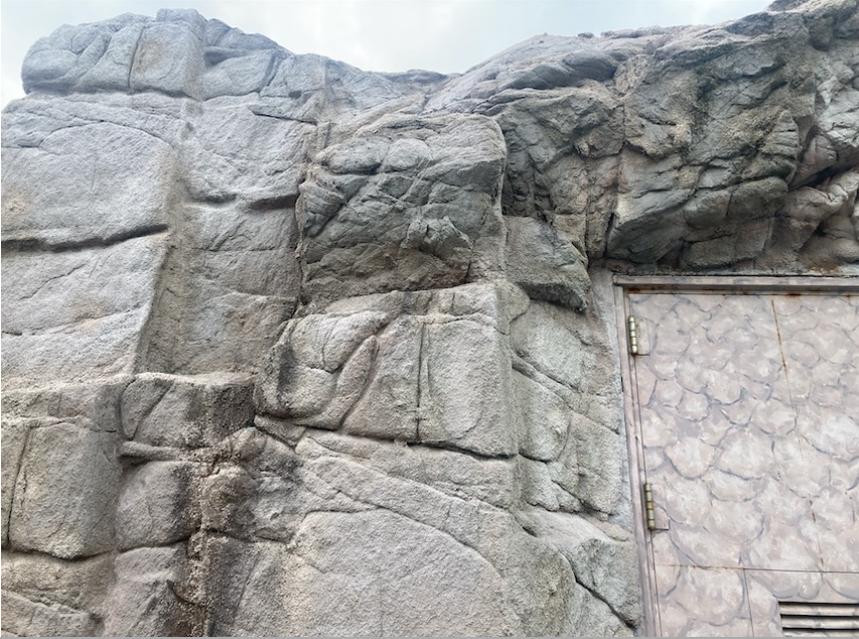
写真NO	152
	部位	東面
		点検扉上
	観察・所見	
	劣化A、壁面接合部の劣化、雨水による汚れ

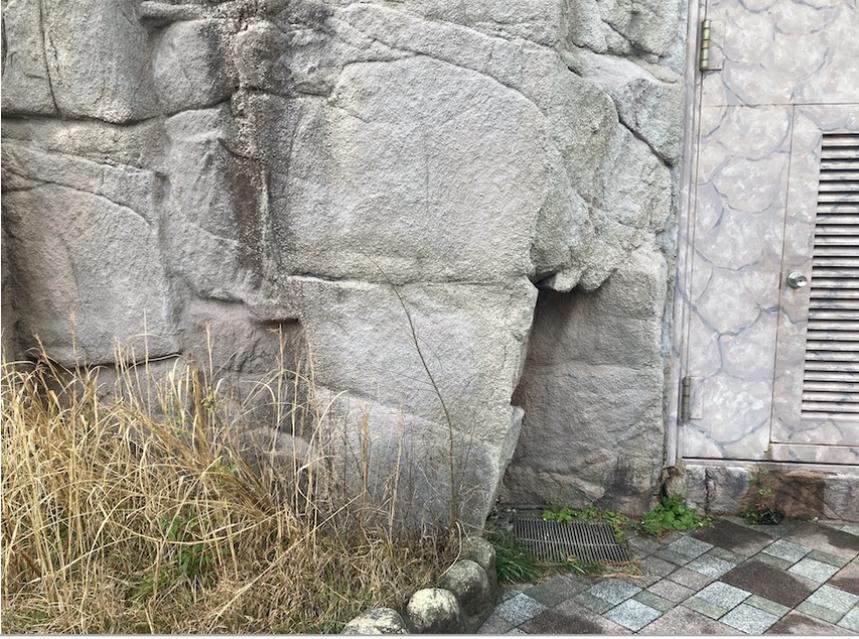
写真NO	153
	部位	東面
		点検扉左
	観察・所見	
	劣化A、壁面接合部の劣化、雨水による汚れ

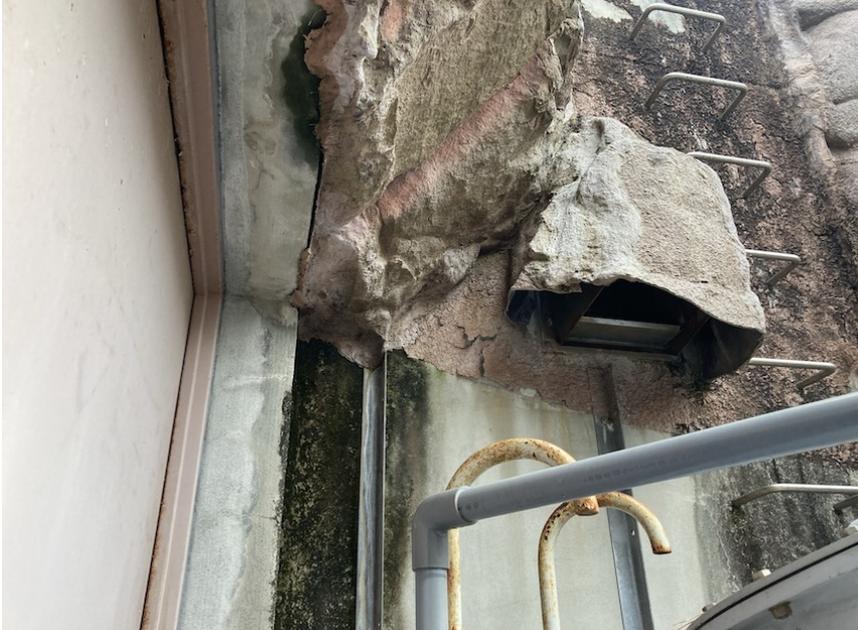
<table border="1"> <tr> <td>写真NO</td> <td>156</td> </tr> </table>	写真NO	156	<table border="1"> <tr> <td>部位</td> <td>北側屋上タラップ付近</td> </tr> </table>	部位	北側屋上タラップ付近
写真NO	156					
部位	北側屋上タラップ付近					
観察・所見						
劣化A、壁面接合部の劣化、雨水による汚れ						
観察・所見						
劣化A、壁面接合部の劣化、雨水による汚れ						
観察・所見

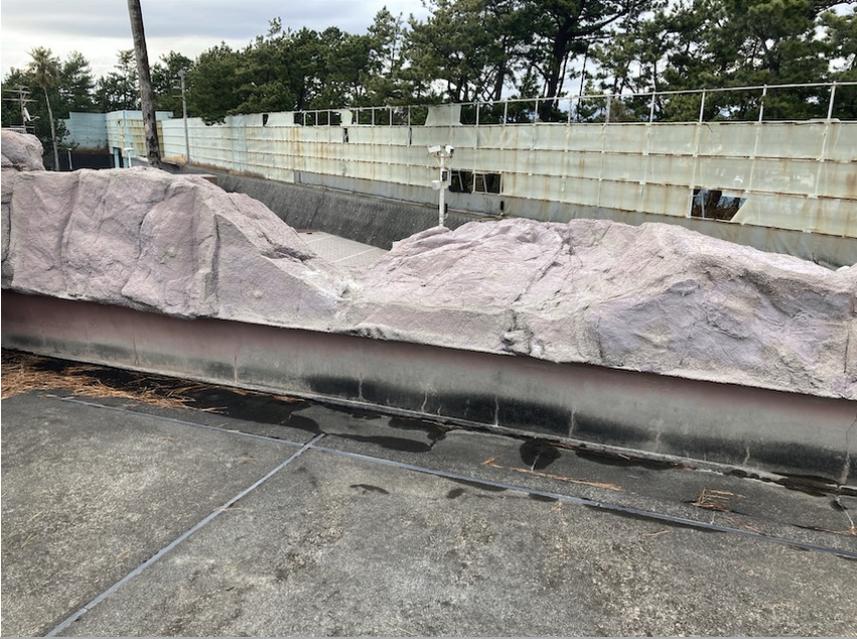
<table border="1"> <tr> <td>写真NO</td> <td>164</td> </tr> </table>	写真NO	164	<table border="1"> <tr> <td>部位</td> <td>屋上北向き</td> </tr> </table>	部位	屋上北向き
写真NO	164					
部位	屋上北向き					
<p style="text-align: center;">観察・所見</p>		<p>劣化Cが見られる。</p>

エリア3_滝の上部屋上の擬岩にも多くの劣化Cが見られる。

紫外線の当たっていない面については引き続き利用可能だが、劣化Cの箇所を放置すれば劣化Dにいたる。劣化Cのガラス繊維の樹脂含浸は今までよりも早く分解し、離れていた脆弱箇所が繋がり風雨により部分崩壊すると思われる。

この表面から進行している劣化は、表面を同じFRPにて強化すれば原則再利用可能である。

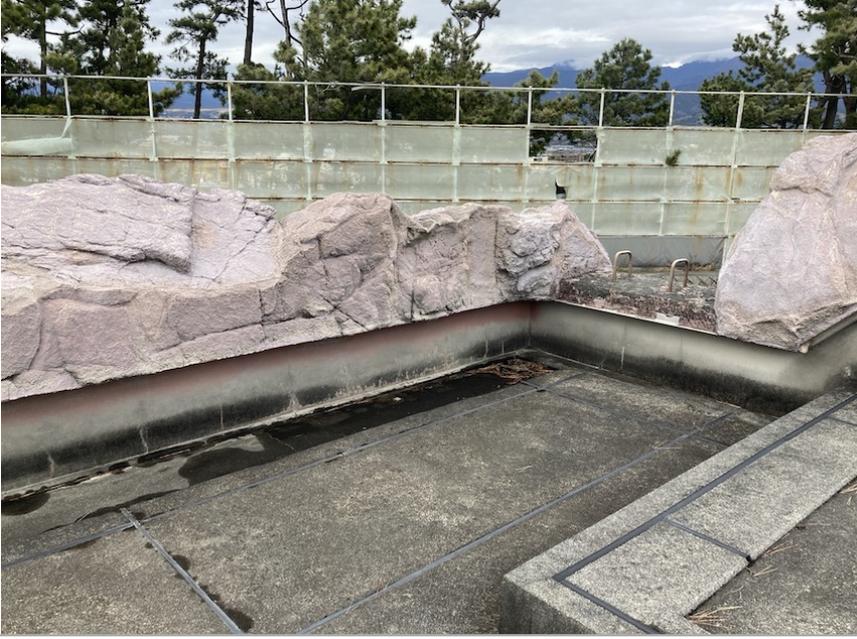
<table border="1"> <tr> <td>写真NO</td> <td>165</td> </tr> </table>	写真NO	165	<table border="1"> <tr> <td>部位</td> <td>屋上北向き</td> </tr> </table>	部位	屋上北向き
写真NO	165					
部位	屋上北向き					
<p style="text-align: center;">観察・所見</p>		<p>劣化Cが見られる。</p>

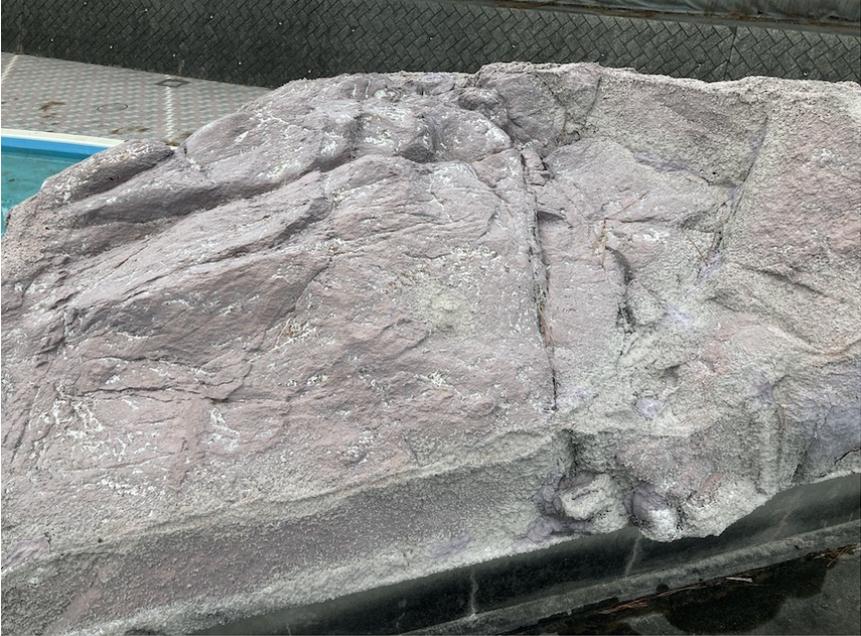
<table border="1"> <tr> <td>写真NO</td> <td>166</td> </tr> <tr> <td>部位</td> <td>北面上部</td> </tr> </table>	写真NO	166	部位	北面上部	<table border="1"> <tr> <td colspan="2" style="text-align: center;">観察・所見</td> </tr> <tr> <td colspan="2">全体に劣化Cが見られる。</td> </tr> </table>	観察・所見		全体に劣化Cが見られる。	
写真NO	166									
部位	北面上部									
観察・所見										
全体に劣化Cが見られる。

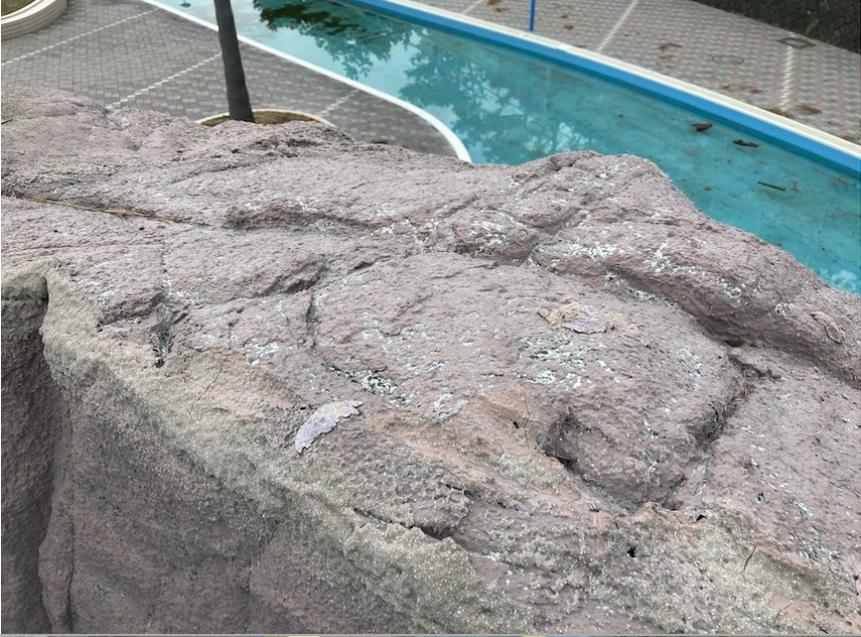
<table border="1"> <tr> <td>写真NO</td> <td>167</td> </tr> <tr> <td>部位</td> <td>北面上部</td> </tr> </table>	写真NO	167	部位	北面上部	<table border="1"> <tr> <td colspan="2" style="text-align: center;">観察・所見</td> </tr> <tr> <td colspan="2">全体に劣化Cが見られる。</td> </tr> </table>	観察・所見		全体に劣化Cが見られる。	
写真NO	167									
部位	北面上部									
観察・所見										
全体に劣化Cが見られる。

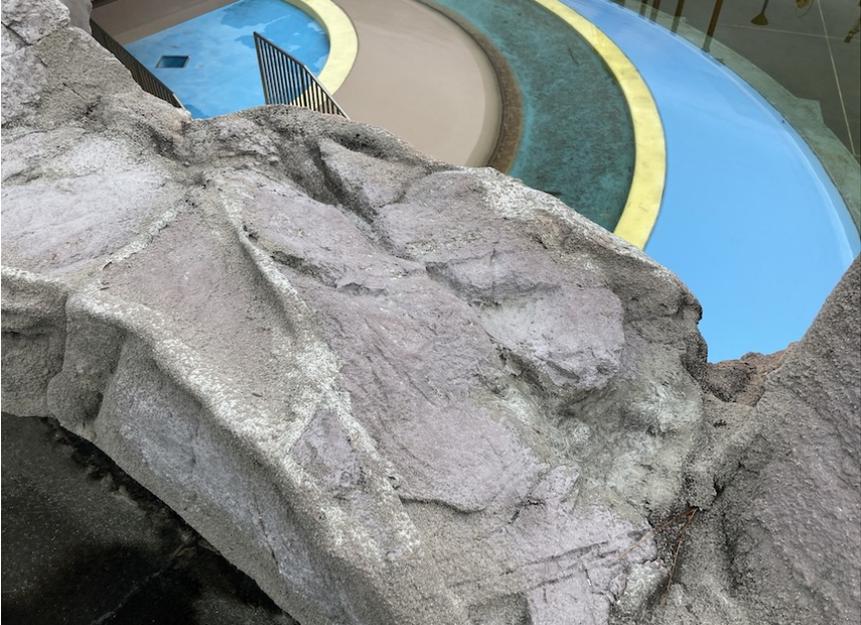
<table border="1"> <tr> <td>写真NO</td> <td>168</td> </tr> <tr> <td>部位</td> <td>南面上部</td> </tr> </table>	写真NO	168	部位	南面上部	<table border="1"> <tr> <td colspan="2" style="text-align: center;">観察・所見</td> </tr> <tr> <td colspan="2">全体に劣化Cが見られる。</td> </tr> </table>	観察・所見		全体に劣化Cが見られる。

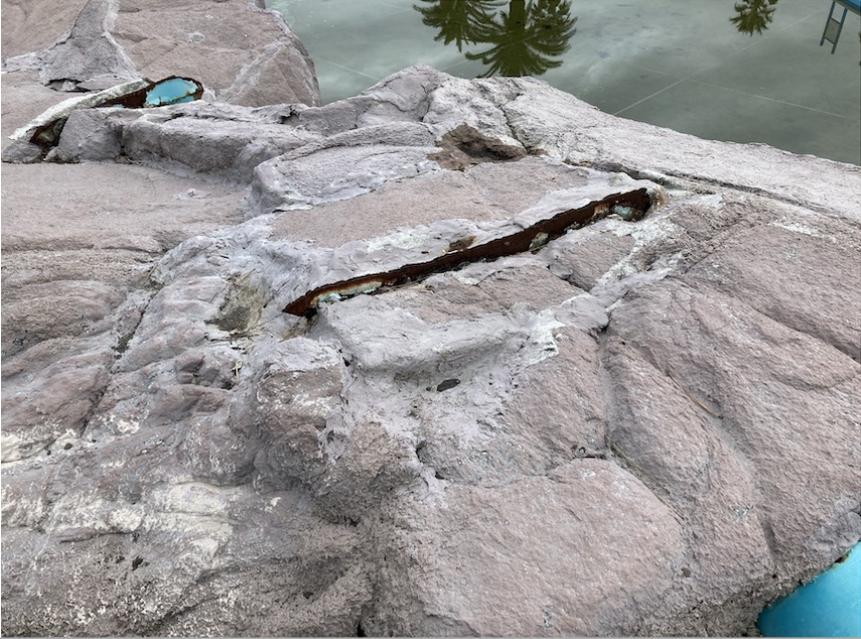
写真NO	169	
	部位	南面上部	
	<p style="text-align: center;">観察・所見</p> <p>全体に劣化Cが見られる。</p>

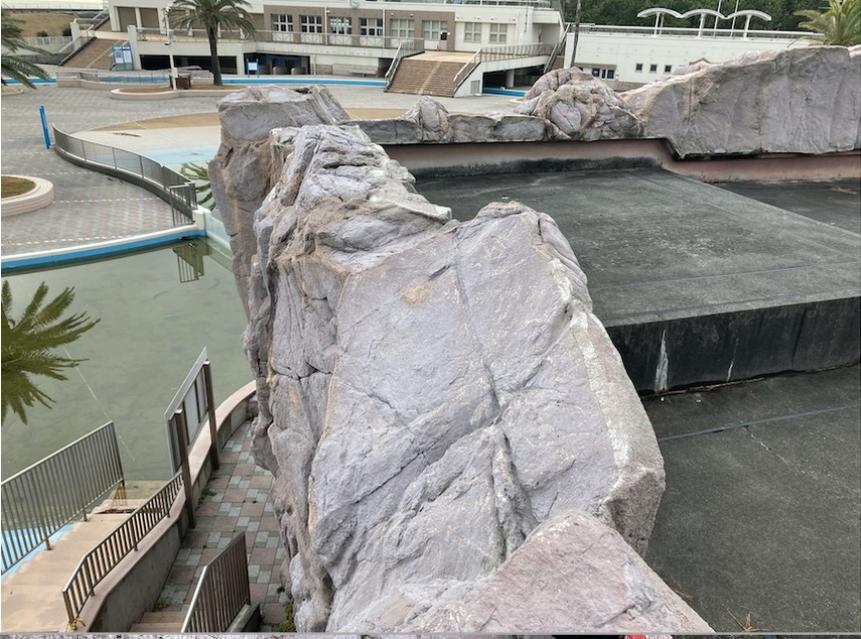
写真NO	170	
	部位	南面上部	
	<p style="text-align: center;">観察・所見</p> <p>全体に劣化Cが見られる。</p>

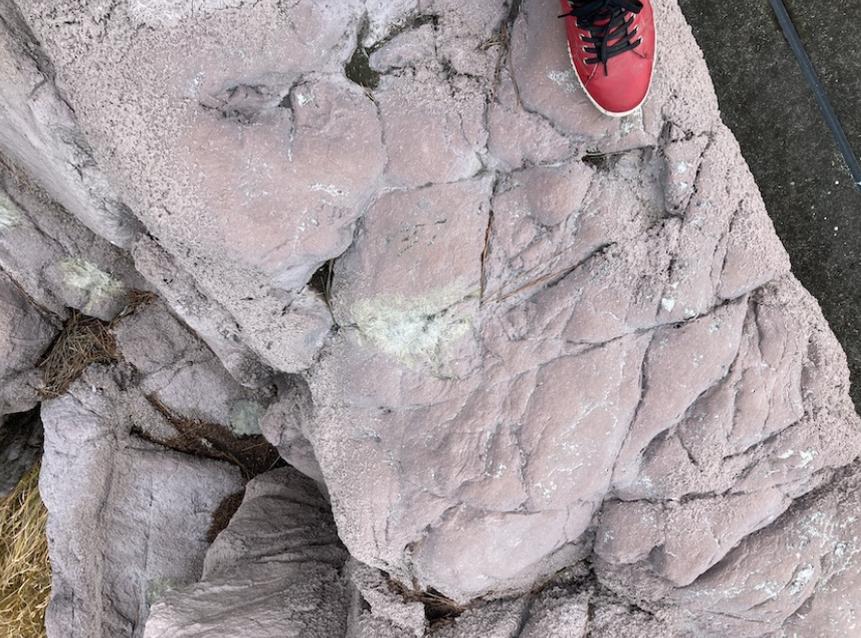
写真NO	171	
	部位	東面上部	
	<p style="text-align: center;">観察・所見</p> <p>全体に劣化Cが見られる。</p>

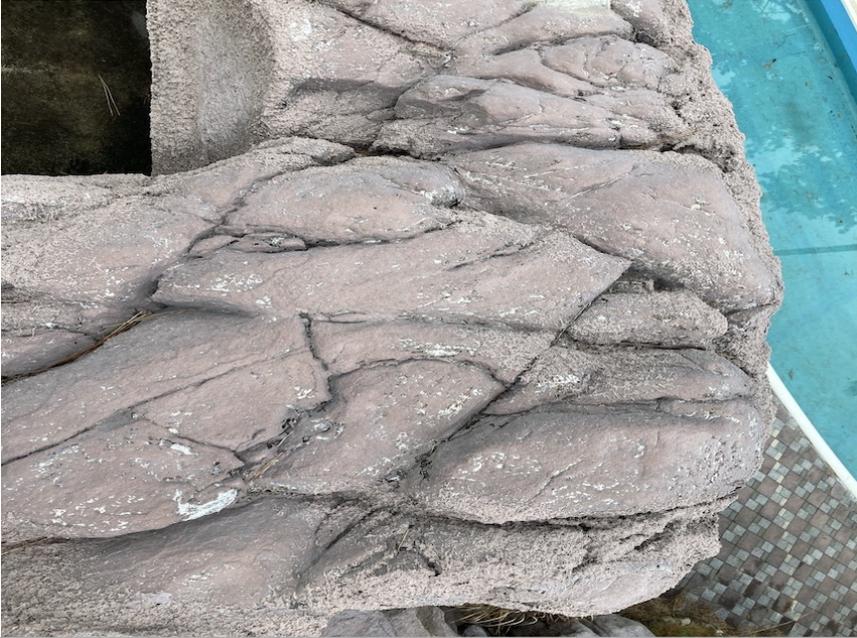
<table border="1"> <tr> <td>写真NO</td> <td>172</td> </tr> </table>	写真NO	172	<table border="1"> <tr> <td>写真NO</td> <td>172</td> </tr> </table>	写真NO	172			
	写真NO	172							
	写真NO	172							
	<table border="1"> <tr> <td>部位</td> <td>東面上部</td> </tr> </table>	部位	東面上部	<table border="1"> <tr> <td>部位</td> <td>東面上部</td> </tr> </table>	部位	東面上部			
部位	東面上部								
部位	東面上部								
<table border="1"> <tr> <td colspan="2" style="text-align: center;">観察・所見</td> </tr> <tr> <td colspan="2">全体に劣化Cが見られる。</td> </tr> </table>	観察・所見		全体に劣化Cが見られる。		<table border="1"> <tr> <td colspan="2" style="text-align: center;">観察・所見</td> </tr> <tr> <td colspan="2">全体に劣化Cが見られる。</td> </tr> </table>	観察・所見		全体に劣化Cが見られる。	
観察・所見									
全体に劣化Cが見られる。									
観察・所見									
全体に劣化Cが見られる。

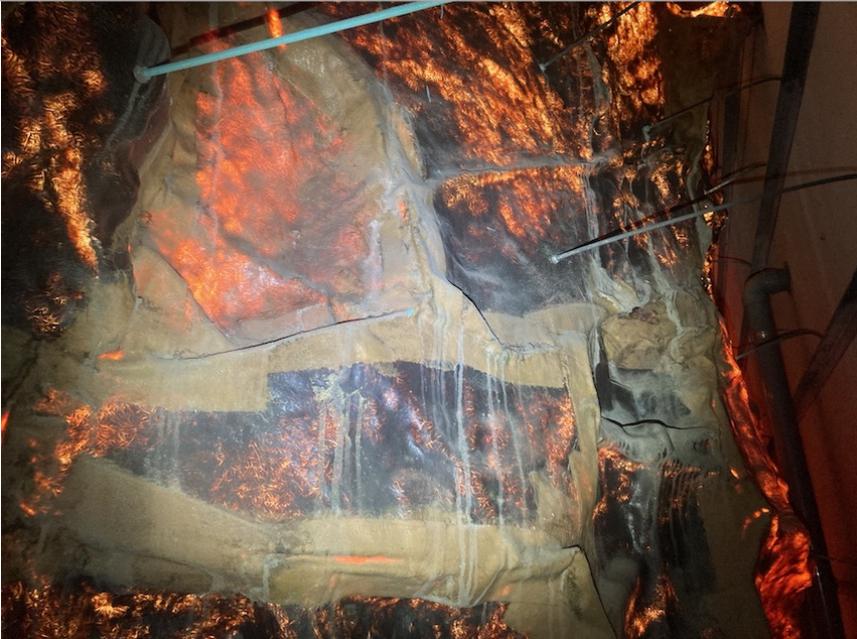
写真NO	173							
	写真NO	173							
	<table border="1"> <tr> <td>部位</td> <td></td> </tr> </table>	部位		<table border="1"> <tr> <td>部位</td> <td></td> </tr> </table>	部位				
部位									
部位									
<table border="1"> <tr> <td colspan="2" style="text-align: center;">観察・所見</td> </tr> <tr> <td colspan="2">写真右側に機械室躯体に擬岩設置用アングルあり。サビは見られない。FRP表面劣化ナシ</td> </tr> </table>	観察・所見		写真右側に機械室躯体に擬岩設置用アングルあり。サビは見られない。FRP表面劣化ナシ		<table border="1"> <tr> <td colspan="2" style="text-align: center;">観察・所見</td> </tr> <tr> <td colspan="2">写真右側に機械室躯体に擬岩設置用アングルあり。サビは見られない。FRP表面劣化ナシ</td> </tr> </table>	観察・所見		写真右側に機械室躯体に擬岩設置用アングルあり。サビは見られない。FRP表面劣化ナシ	
観察・所見									
写真右側に機械室躯体に擬岩設置用アングルあり。サビは見られない。FRP表面劣化ナシ									
観察・所見									
写真右側に機械室躯体に擬岩設置用アングルあり。サビは見られない。FRP表面劣化ナシ									
	<table border="1"> <tr> <td>写真NO</td> <td>174</td> </tr> </table>	写真NO	174	<table border="1"> <tr> <td>写真NO</td> <td>174</td> </tr> </table>	写真NO	174
